WF0VXXGCEVGD54605

Angaben zum Fahrzeug

Hereinnahmebewertung

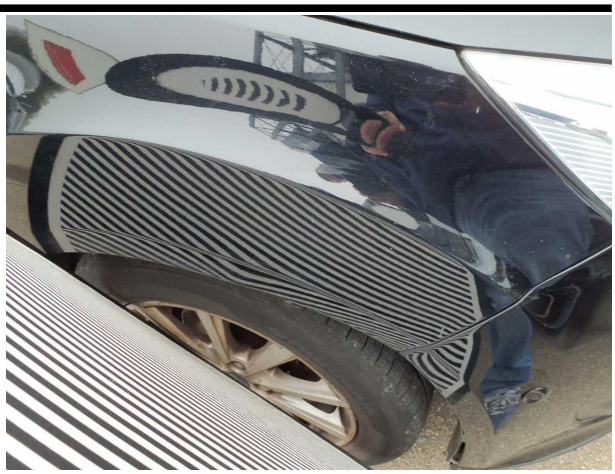
Beschädigung #11: Kotflügel rechts: Kotflügel rechts - verformt - instandsetzen und lackieren

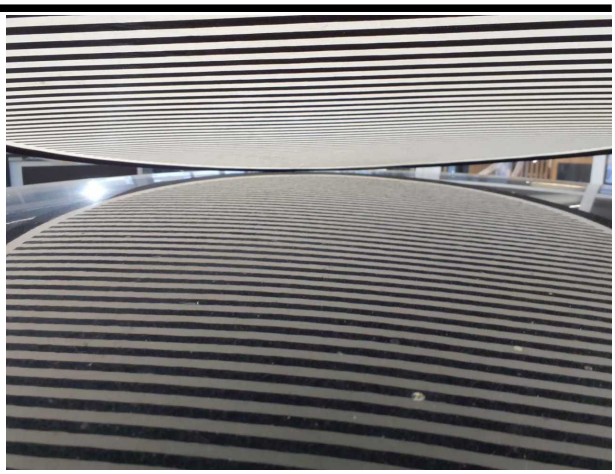
Beschädigung #12: Heckklappe/-tür: Heckklappe - Delle / Lackschaden - instandsetzen und lackieren

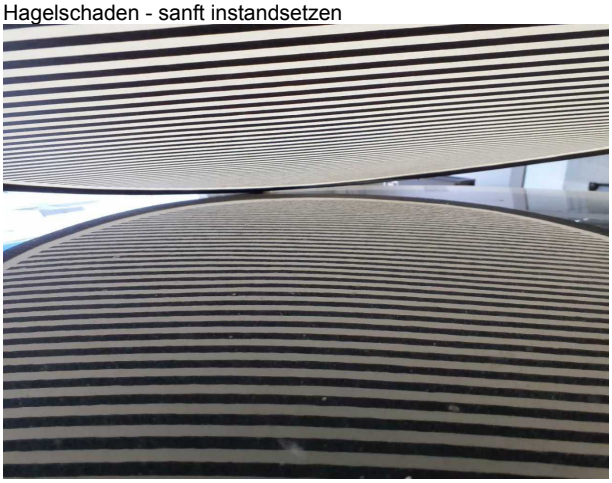
Beschädigung #13: Karosserie: Karosserie (Leichter auf Dach) - Hagelschaden - sanft instandsetzen

Beschädigung #13: Karosserie: Karosserie (Leichter auf Da… - Hagelschaden - sanft instandsetzen

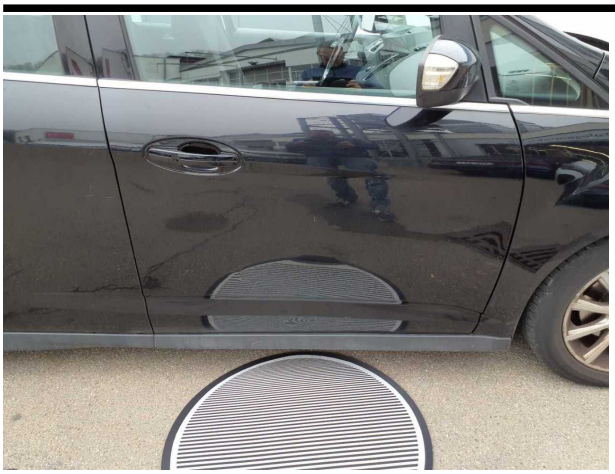
Beschädigung #13: Karosserie: Karosserie (Leichter auf Dach) - Hagelschaden - sanft instandsetzen

Beschädigung #14: Seitenwand links: Seitenwand - Delle / Lackschaden - instandsetzen und lackieren

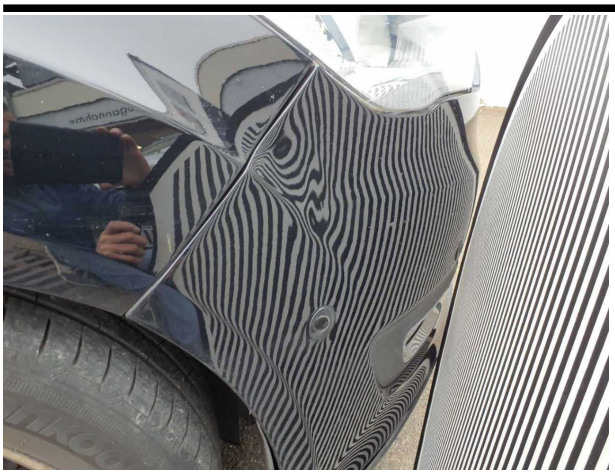
Beschädigung #17: Stossfänger hinten: Stossfänger hinten - Delle / Lackschaden - erneuern
