CarOnSale

Ford Tourneo Courier Titanium

Differenzbesteuert (§25a UStG) · Fahrzeugstandort 52*** · Fahrzeug aufgenommen am 03.11.2026

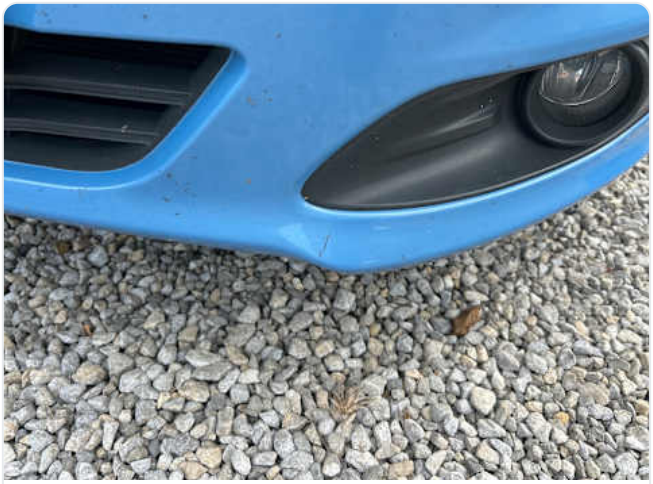
- Stoßstange vorne (Kratzer)

- Motorhaube (Riss/Bruch)

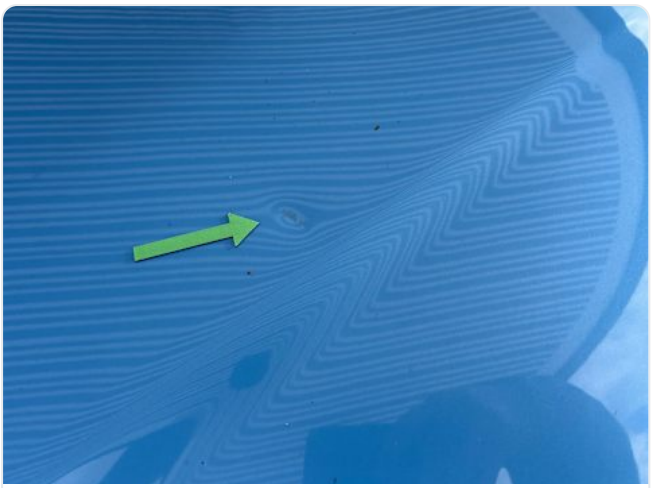
- Motorhaube (Kratzer)

- Motorhaube (Kratzer, Delle)

- Windschutzscheibe (Steinschlag)

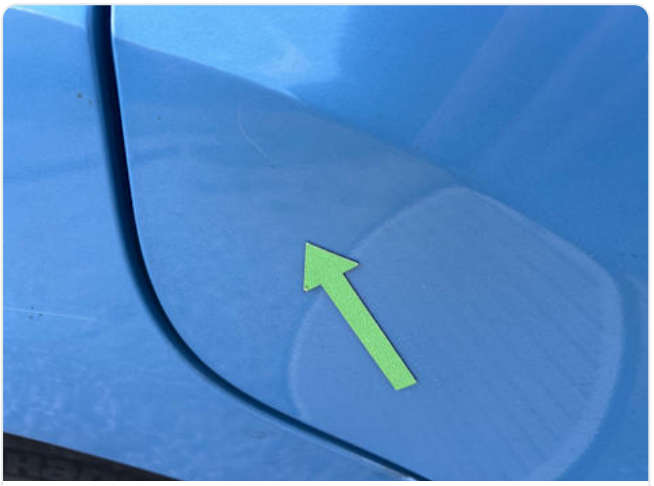
- Windschutzscheibe (Steinschlag)

- Beifahrertür (Kratzer)

- Türe hinten links (Kratzer)

- Türe hinten rechts (Kratzer)

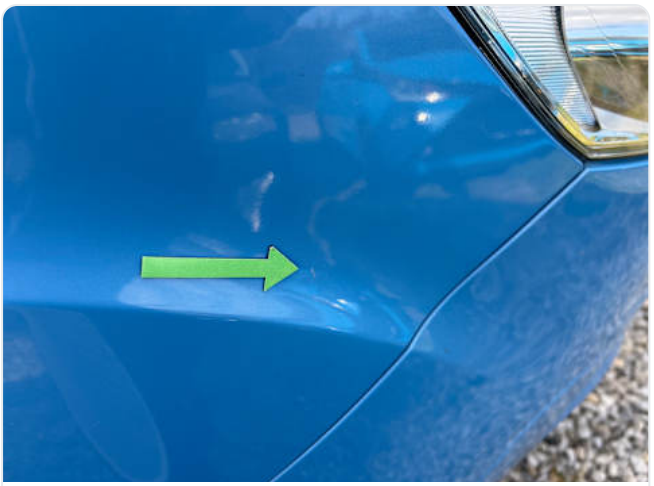
- Türe hinten rechts (Kratzer)

- Stoßstange hinten (Kratzer)

- Kotflügel vorne links (Kratzer)

- Kotflügel vorne rechts (Kratzer)
