CarOnSale

Audi A1 Sportback

Differenzbesteuert (§25a UStG) · Fahrzeugstandort 28*** · Fahrzeug aufgenommen am 05.11.2026

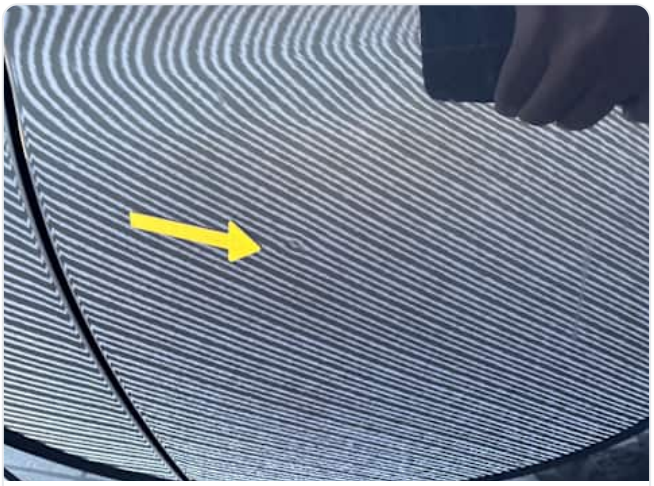
- Beifahrertür (Kratzer)

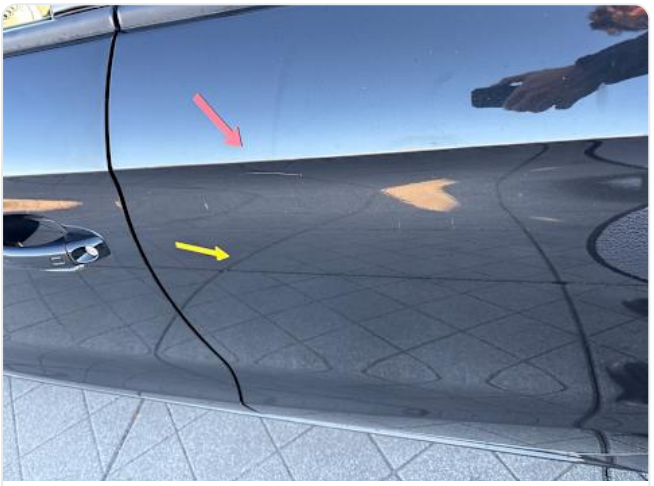
- Türe hinten links (Kratzer, Delle)
