Wertgutachten

Besichtigungsdatum: 26.10.2026

Hersteller / Modell	Mercedes-Benz Vito		
		Fahrgestellnummer	W1VVLCEZ7S4427489
Erstzulassung	11.09.2024	**Laufleistung (abgelesen)**	39.305 km
HSN/TSN	2222 / BBJ 08528	**Kraftstoffart**	Diesel
Fahrzeugart	Transporter	**Antriebsart**	Heckantrieb
Schadstoffklasse	EURO6	**Getriebe / Anzahl Gänge**	Automatik (Getriebe Automati…
Farbe	ARKTIKWEISS	**Besichtigungszustand**	ausreichend
Leistung	120 kW	**Nächste HU**	
Hubraum	1.950 ccm	**Zylinder**	—
Wartungsheft / Nachweis	nicht vorhanden	**Restlauf bis Service**	445 Tag(e)
Letzte Wartung		**Polsterart**	Stoff
Vorschaden	Keine Feststellbar	**Polsterfarbe**	Schwarz-Hellgrau
Nachlackierung	Keine Feststellbar	**zul. Gesamtgewicht**	2.800 kg
Dokumente	ZB I / II nicht vorhanden	**Anzahl Halter**	1
Schlüssel soll/ist	2/1	**Anzahl Sitze / Türen**	3 / 4

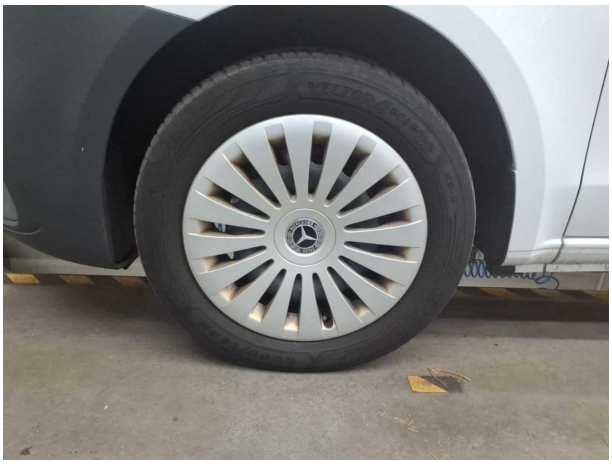
Abbildung 11: Montierte Bereifung

Achse	Reifengröße	Reifentyp	Hersteller	Profiltiefe	Verkehrstauglichkeit
1	225/55 R17 109/107H C	Ganzjahresreifen auf Stahl mit Radzierblende	Goodyear	1mm / 1mm	n.i.O.
2	225/55 R17 109/107H C	Ganzjahresreifen auf Stahl mit Radzierblende	Goodyear	3mm / 3mm	i.O.

- Das Fahrzeug war zum Zeitpunkt der Besichtigung, aufgrund des unter Unfall oder wertmindernden Faktoren aufgeführten Schadenmerkmals, nicht betriebs bzw. verkehrssicher.
  Dies hat folgenden Grund: Reifen VA

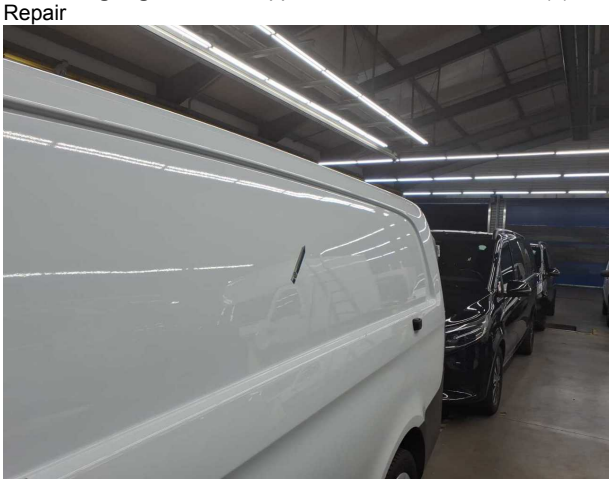
Beschädigung #1: Heckklappe/-tür: Hecktür links - Delle(n) - Smart Repair

Beschädigung #1: Heckklappe/-tür: Hecktür links - Delle(n) - Sm… Repair

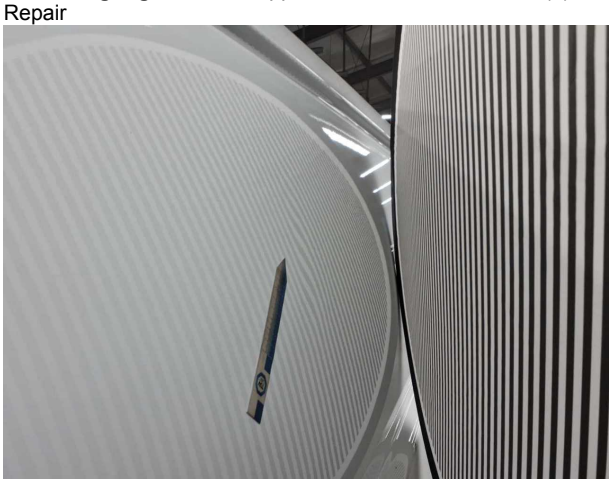
Beschädigung #2: Seitenwand links: Seitenwand - Delle(n) - Smart Repair

Beschädigung #2: Seitenwand links: Seitenwand - Delle(n) - Sm… Repair

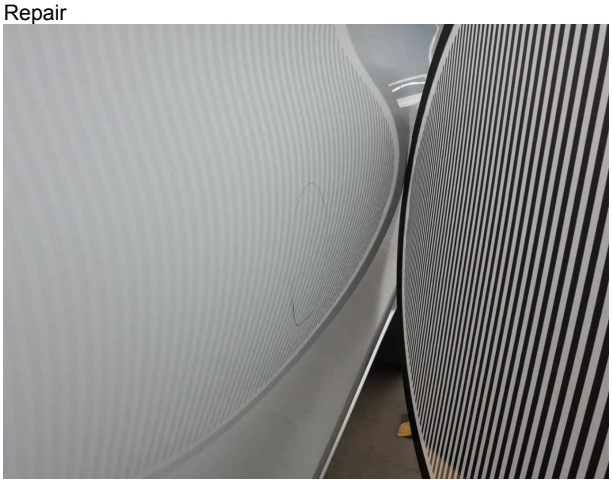
Beschädigung #2: Seitenwand links: Seitenwand - Delle(n) - Smart Repair

Beschädigung #2: Seitenwand links: Seitenwand - Delle(n) - Sm… Repair

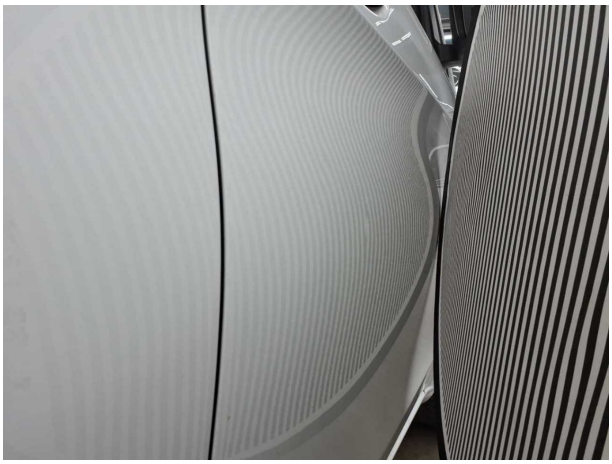
Beschädigung #4: Tür vorn links: Tür - Delle(n) - Smart Repair

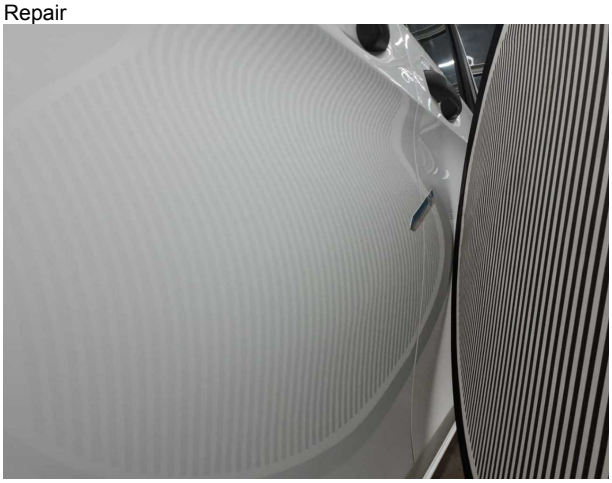
Beschädigung #5: Tür vorn rechts: Tür - Delle(n) - Smart Repair
