CarOnSale

Seat Ibiza FR

Differenzbesteuert (§25a UStG) · Fahrzeugstandort 28*** · Fahrzeug aufgenommen am 06.11.2026

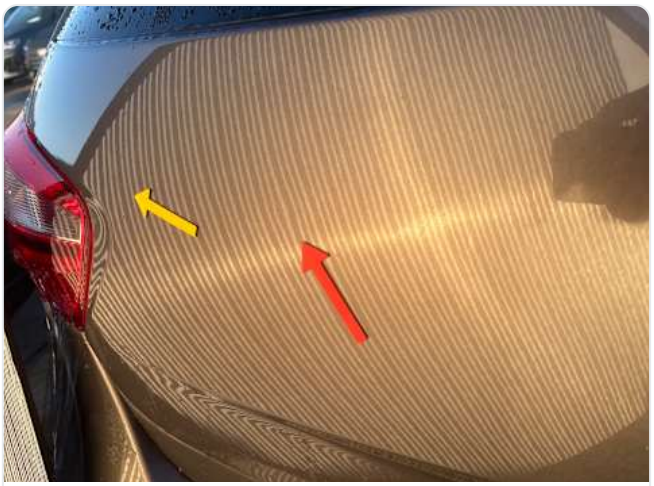
- Seitenteil hinten rechts (Kratzer)
