Volkswagen Caddy Edition 35 BMT

Differenzbesteuert (§25a UStG) · Fahrzeugstandort 04*** · Fahrzeug aufgenommen am 05.11.2026

Hinweise zum Zustandsbericht

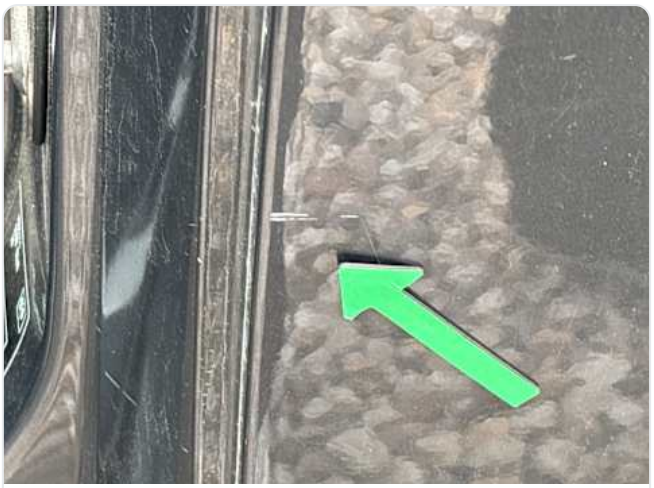
- Motorhaube (Delle)
