CarOnSale

Ford Ka Titanium

Differenzbesteuert (§25a UStG) · Fahrzeugstandort 44*** · Fahrzeug aufgenommen am 03.11.2026

Fahrzeug Schadenfotos (Außen)

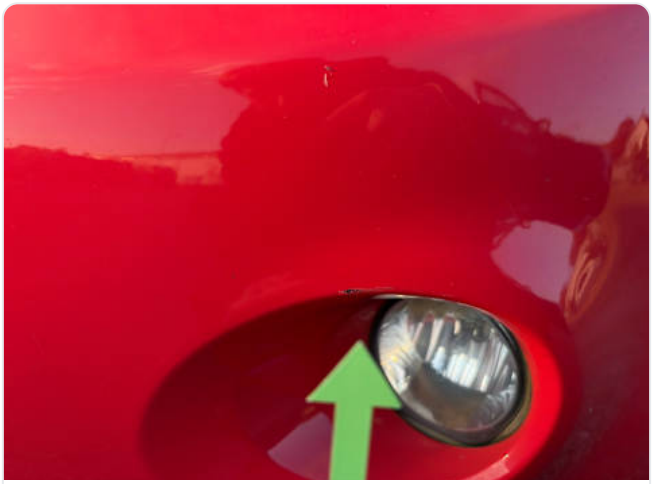
- Stoßstange vorne (Kratzer, Lackschaden, Riss/Bruch)

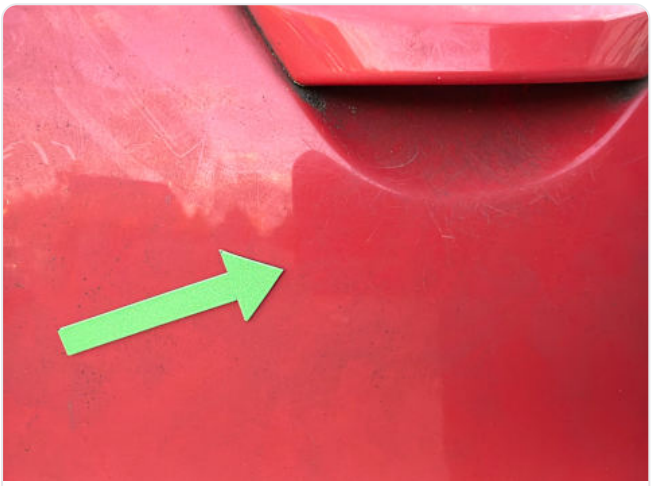
- Seitenteil hinten rechts (Kratzer, Lackschaden)
