Zustandsbericht

BMW 4 Gran Coupe 420 d xDrive M sport

Fahrzeug-Ident.-Nr.:	**WBA51FR050FV42357**	Laufleistung abgelesen:	**47396 km**
Erstzulassung / Baujahr:	**12.09.2025 / 2025**	Besichtigungsdatum/-ort:	**27.10.2026 Weinsberg**
Fahrzeugart:	**PKW**	Aufbauart:	**Limousine**
KBA-Nr. (HSN/ TSN):	**0005//DGE**	Kraftstoff / Emissionsklasse:	**Diesel / Hybrid / Euro 6**
Getriebe Art:	**Automatik**	Navi.-Datenträger:	**-**
Hubraum / Leistung:	**1995 ccm / 140 kW (190 PS)**	Antriebsart:	**Allrad**
Lackfarbe:	**DRAVITGRAU METALLIC**	Türen / Sitzplätze:	**5 / 5**
Nächste HU / AU:	**09.2028 / 09.2028**	Polster Art:	**Leder**
Farbe Innenausstattung:	**Braun**	Fahrzeug fahrbereit:	**Ja**
Fahrzeug verkehrssicher:	**Ja**	Vorgelegte Fahrzeug-Unterlagen:	**ZB I (Fzg.Schein)**
Besichtigungsbedingung:	**0**

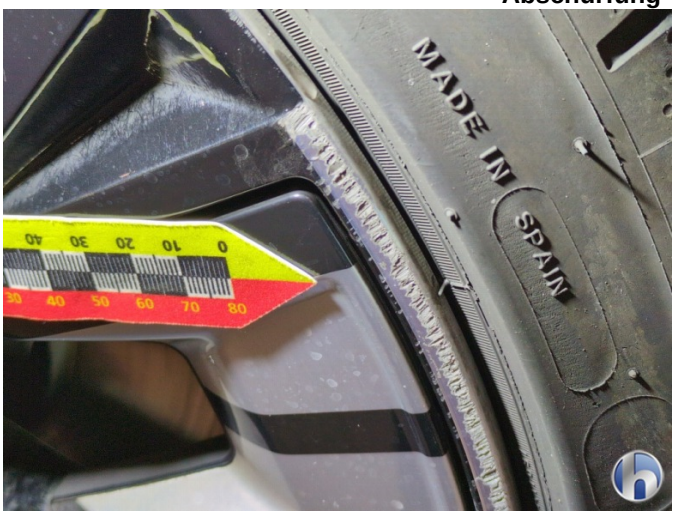
9. Felge (glanzpoliert) vorne rechts

Abschürfung

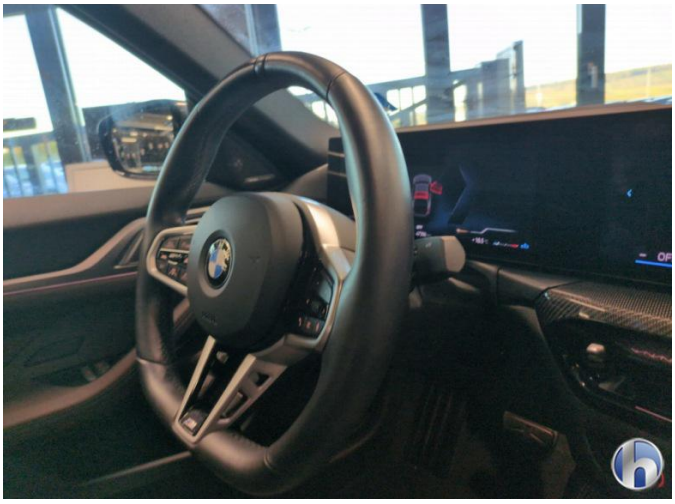
12. Innenraum

Gebrauchsspuren
