CarOnSale

Volkswagen Touareg V6 TDI BMT 4Motion Terrain Tech

Differenzbesteuert (§25a UStG) · Fahrzeugstandort 84*** · Fahrzeug aufgenommen am 03.11.2026

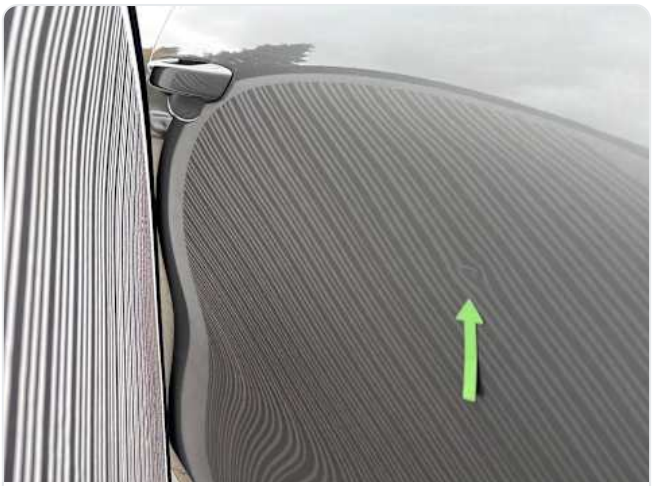
- Fahrertür (Delle, Verformung)
