CarOnSale

Honda Jazz 1.4 Comfort

Differenzbesteuert (§25a UStG) · Fahrzeugstandort 44*** · Fahrzeug aufgenommen am 05.11.2026

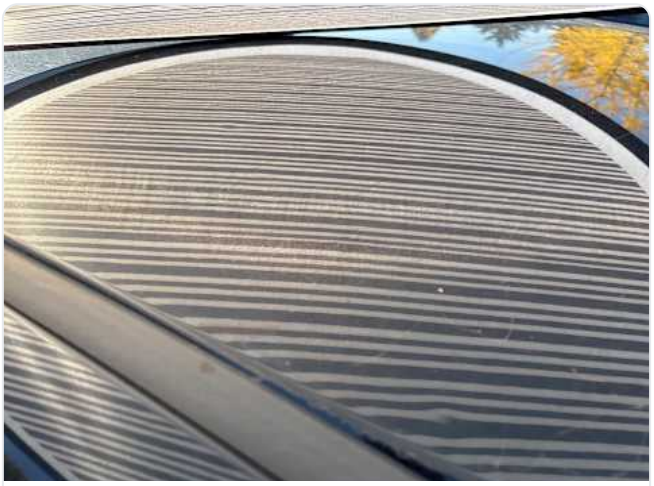
- Beifahrertür (Delle)

- Dach (Delle)
