CarOnSale

Ford Focus

Differenzbesteuert (§25a UStG) · Fahrzeugstandort 37*** · Fahrzeug aufgenommen am 30.10.2026

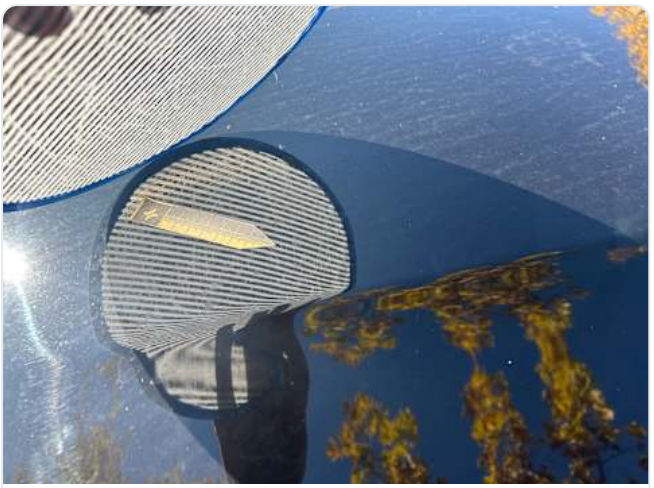
- Stoßstange vorne (Riss/Bruch, Spaltmaße ungenau)

- Stoßstange vorne (Kratzer, Lackschaden)

- Motorhaube (Delle)

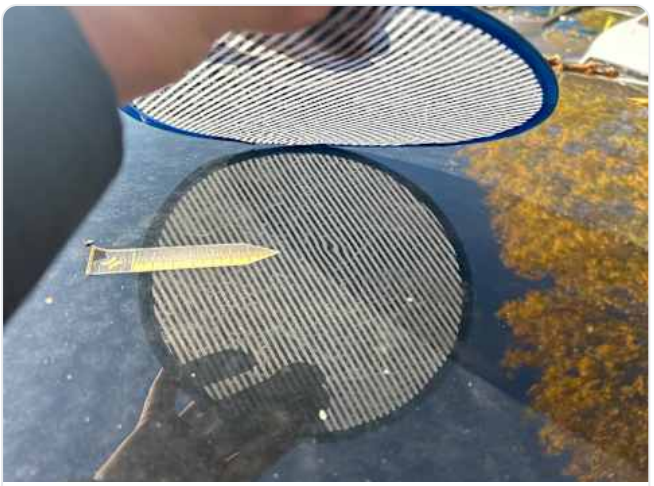
- Fahrertür (Riss/Bruch)

- Beifahrertür (Kratzer)

- Türe hinten links (Kratzer)

- Dach (Delle)

- Dach (Kratzer)

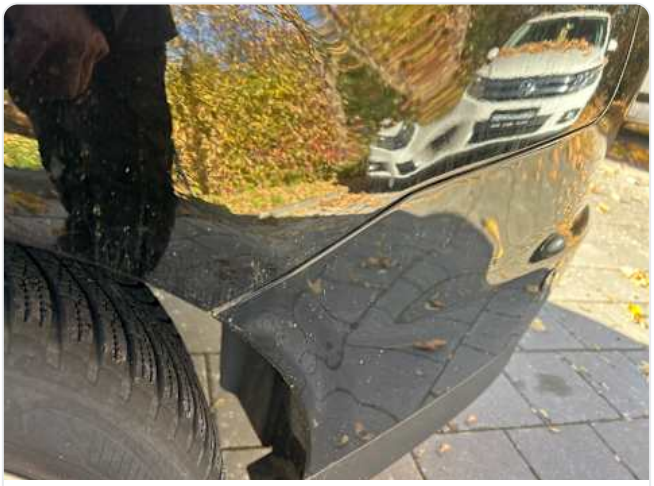
- Rücklicht (rechts) (Riss/Bruch)

- Stoßstange hinten (Spaltmaße ungenau)

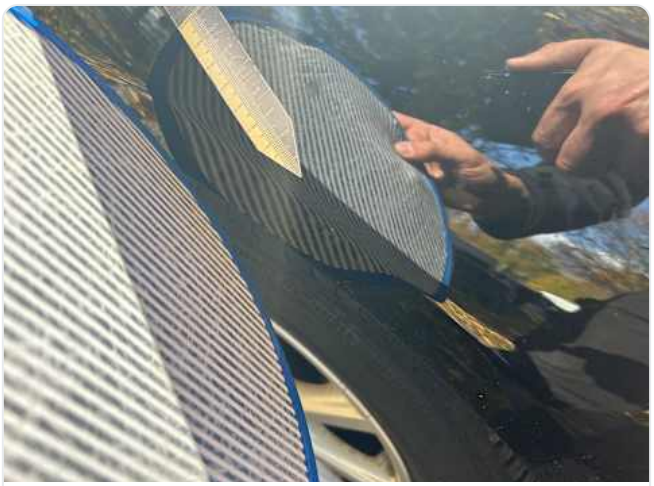
- Stoßstange hinten (Kratzer)

- Kotflügel vorne links (Lackschaden, Unsachgemäß instand gesetz)

- Kotflügel vorne rechts (Kratzer)

- Seitenteil hinten links (Delle)

- Seitenteil hinten rechts (Kratzer)

- Seitenteil hinten rechts (Delle)

- Heckklappe (Delle)
