CarOnSale

Kia Sportage Spirit 4WD

Regelbesteuert (Deutschland) · Fahrzeugstandort 40*** · Fahrzeug aufgenommen am 09.11.2026

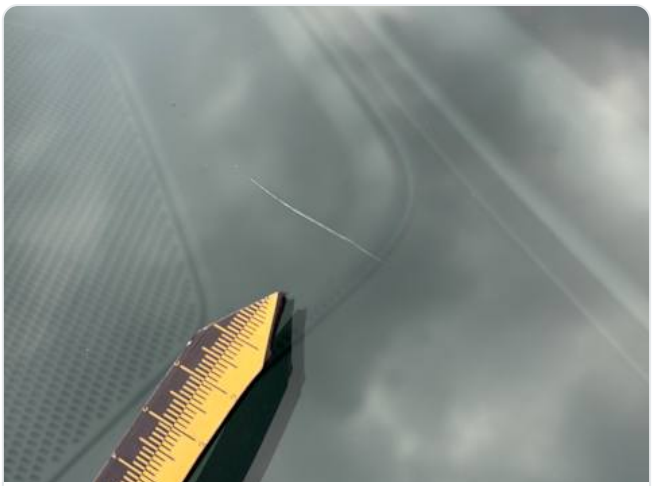
- Windschutzscheibe (Kratzer)

- Fahrertür (Lackschaden)
