Zustandsbericht

Volkswagen Multivan lang Edition

Fahrzeug-Ident.-Nr.:	**WV2ZZZST7SH035018**	Laufleistung abgelesen:	**28353 km**
Erstzulassung / Baujahr:	**01.07.2025 / 2024**	Besichtigungsdatum/-ort:	**29.10.2026 Weinsberg**
Fahrzeugart:	**PKW**	Aufbauart:	**VAN/MPV**
KBA-Nr. (HSN/ TSN):	**0603//CQJ**	Kraftstoff / Emissionsklasse:	**Diesel / Euro 6**
Getriebe Art:	**Automatik**	Navi.-Datenträger:	**-**
Hubraum / Leistung:	**1968 ccm / 110 kW (150 PS)**	Antriebsart:	**Frontantrieb**
Lackfarbe:	**Candy-Weiß**	Türen / Sitzplätze:	**5 / 7**
Nächste HU / AU:	**07.2028 / 07.2028**	Polster Art:	**Stoff**
Farbe Innenausstattung:	**Grau**	Fahrzeug fahrbereit:	**Ja**
Fahrzeug verkehrssicher:	**Ja**	Vorgelegte Fahrzeug-Unterlagen:	**ZB I (Fzg.Schein)**
Besichtigungsbedingung:	**0**

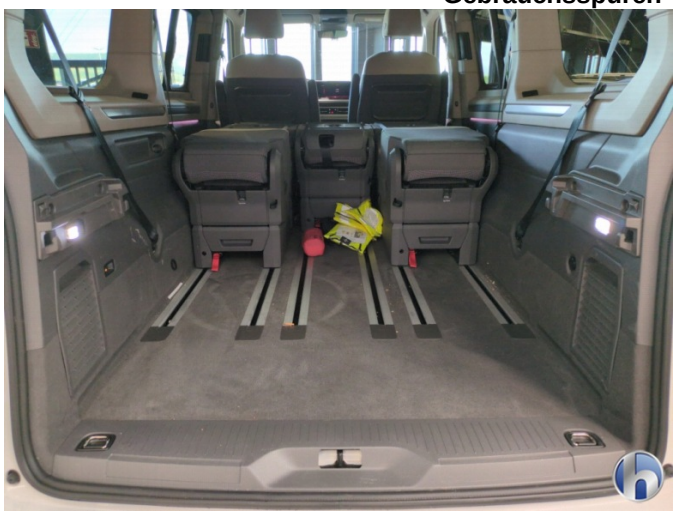
9. Innenraum

Gebrauchsspuren

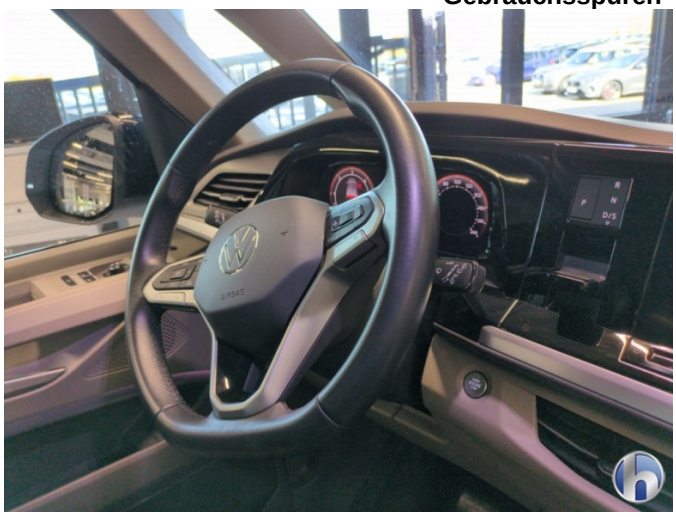
9. Innenraum

Gebrauchsspuren
