CarOnSale

Renault Twingo ECO2

Differenzbesteuert (§25a UStG) · Fahrzeugstandort 48*** · Fahrzeug aufgenommen am 11.11.2026

LEISTUNG	KRAFTSTOFF	GETRIEBE-TYP	
10/2009	153.697km	76 PS	Benzin	Schaltgetriebe	3

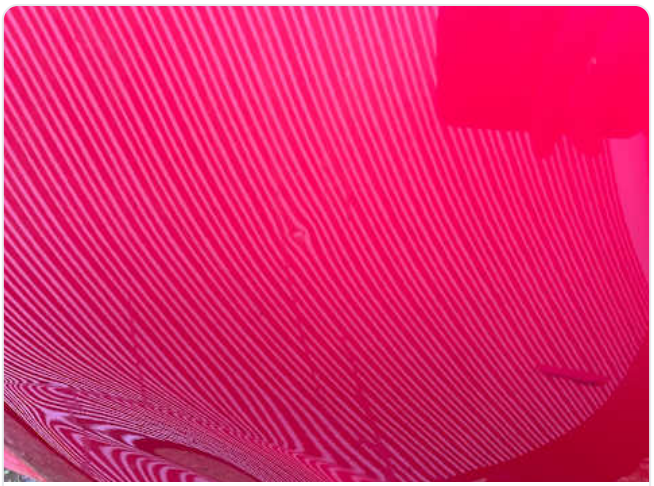
- Dach (Lackschaden)
