CarOnSale

Mazda 6 2.2 CD 129 TE

Differenzbesteuert (§24 UStG) · Fahrzeugstandort 40*** · Fahrzeug aufgenommen am 22.04.2026

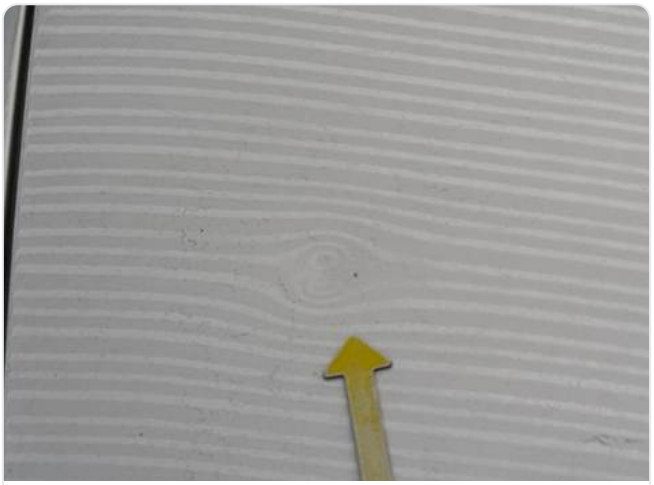
- Stoßstange vorne (Kratzer, Lackschaden, Verformung)

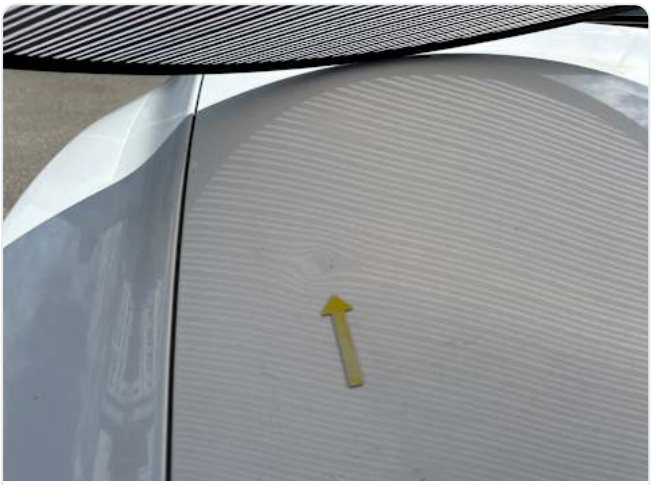
- Motorhaube (Delle)

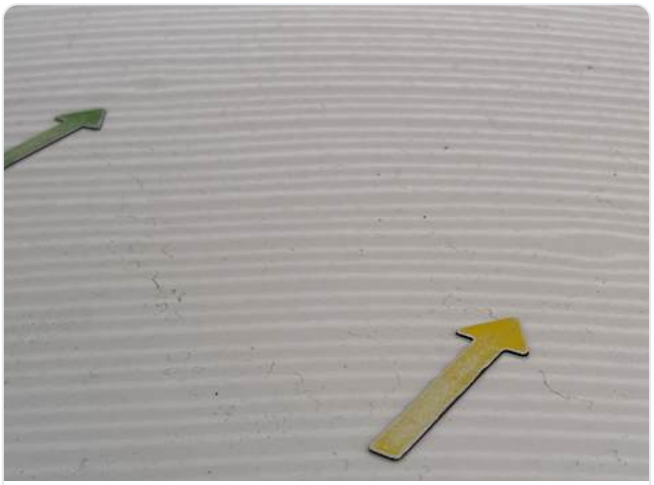
- Fahrertür (Kratzer)

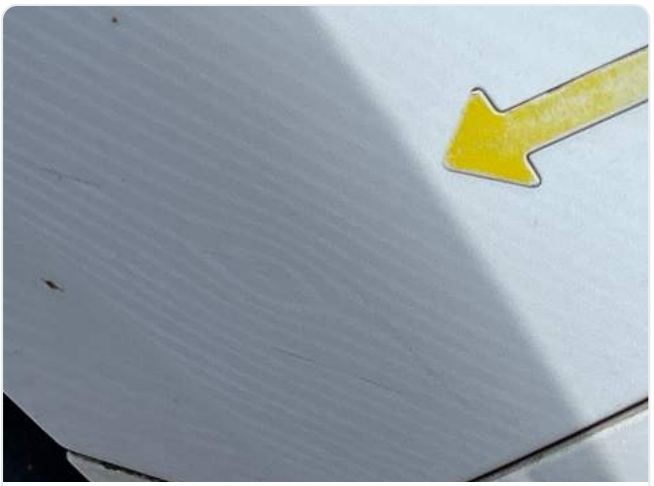
- Kotflügel vorne links (Rost, Verformung)
