BMW 1 LIMOUSINE (F70)(07.2024->) 120 MILD-HYBRID 125 KW (MOTOR 1,5 LTR. - 115 KW) 5-TÜRIG

VIN: WBA81GE0407S53912

Bewertungsdetails

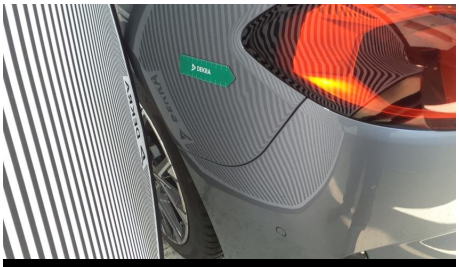
004	Stoßfänger / Hinten	Beklebt	Akzeptabel
005	Kotflügel / Hinten Links	Delle	Smart Repair

Kotflügel / Hinten Links / Delle

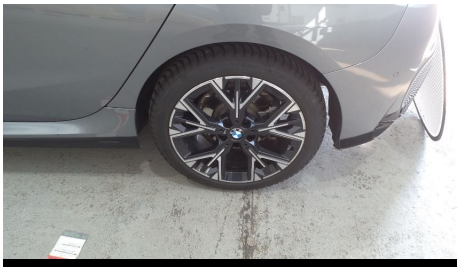
006	Felge / Hinten Links Material : Aluminium / Oberfläche : Glanzgedreht	Kratzer	Ersetzen

Felge / Hinten Links / Kratzer

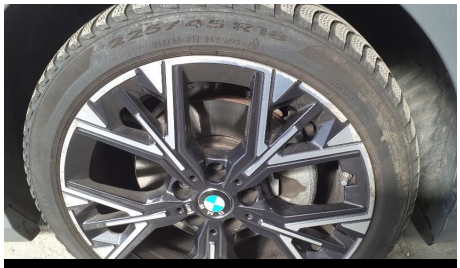
014	Felge / Vorne Rechts Material : Aluminium / Felgen-/Reifendurchmesser : 18 " / Oberfläche : Glanzgedreht	Kratzer	Ersetzen

Felge / Vorne Rechts / Kratzer

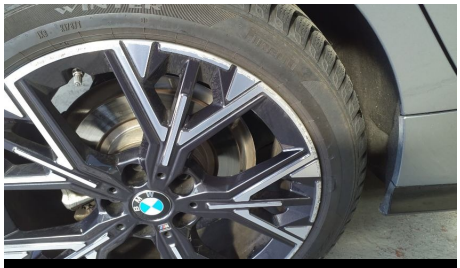
020	Felge / Hinten Rechts Material : Aluminium / Felgen-/Reifendurchmesser : 18 " / Oberfläche : Glanzgedreht	Kratzer	Ersetzen

Felge / Hinten Rechts / Kratzer

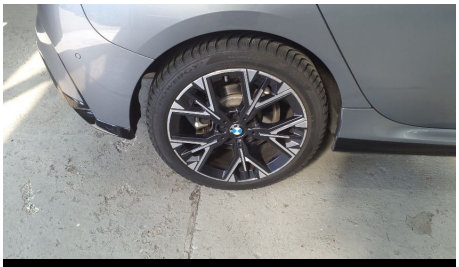
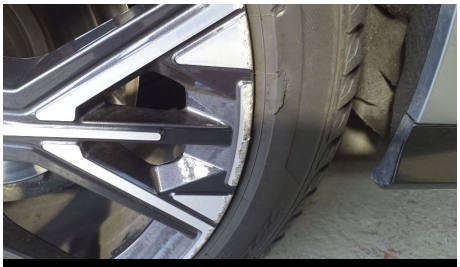
021	Reifen / Hinten Rechts Geschwindigkeitsindex : V / Traglastindex : 95 / Reifenmarke : PIRELLI / Breite : 225 mm / Pannenschutz : Keine / Höhe : 45 / Felgen-/Reifendurchmesser : 18 " / Saison : Winter	Riss	Ersetzen

Reifen / Hinten Rechts / Riss
