CarOnSale

Volkswagen Tiguan Highline 4Motion

Differenzbesteuert (§25a UStG) · Fahrzeugstandort 93*** · Fahrzeug aufgenommen am 10.11.2026

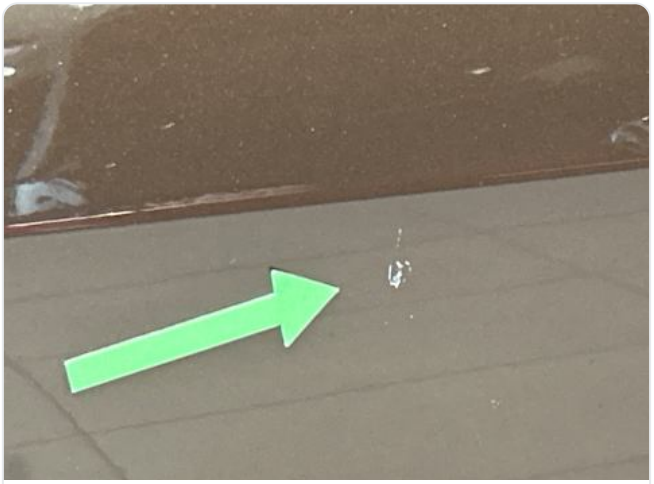
- Stoßstange vorne (Lackschaden)

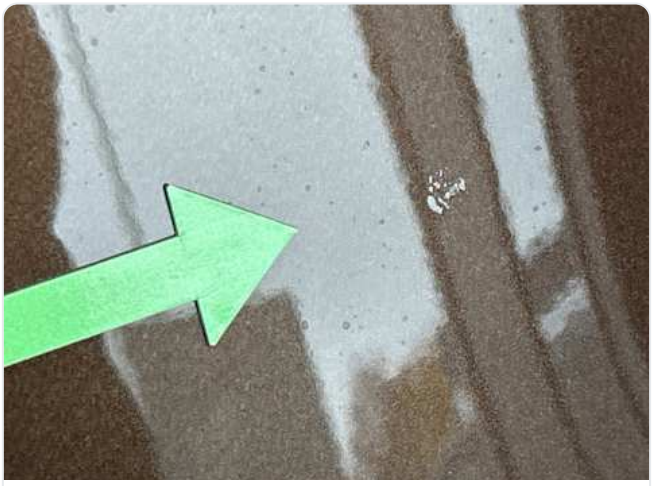
- Stoßstange hinten (Kratzer)
