CarOnSale

Volkswagen Transporter Multivan 4Motion Life

Regelbesteuert (Österreich) · Fahrzeugstandort 80*** · Fahrzeug aufgenommen am 23.10.2026

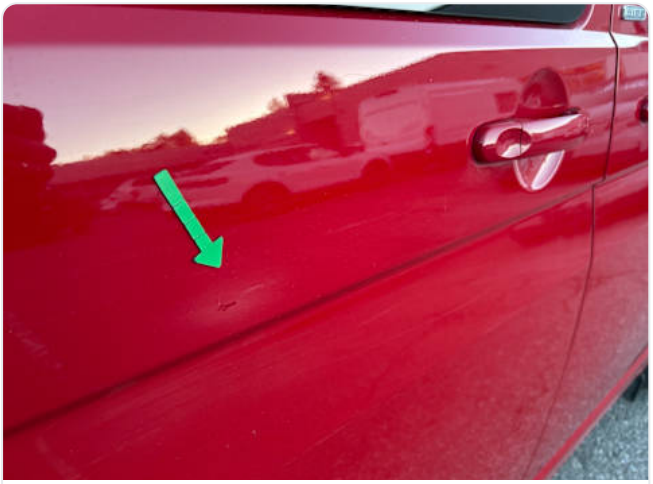
- Fahrertür (Riss/Bruch)
