Skoda Octavia Style 4x4

Differenzbesteuert (§24 UStG) · Fahrzeugstandort 46*** · Fahrzeug aufgenommen am 03.11.2026

Hinweise zum Zustandsbericht

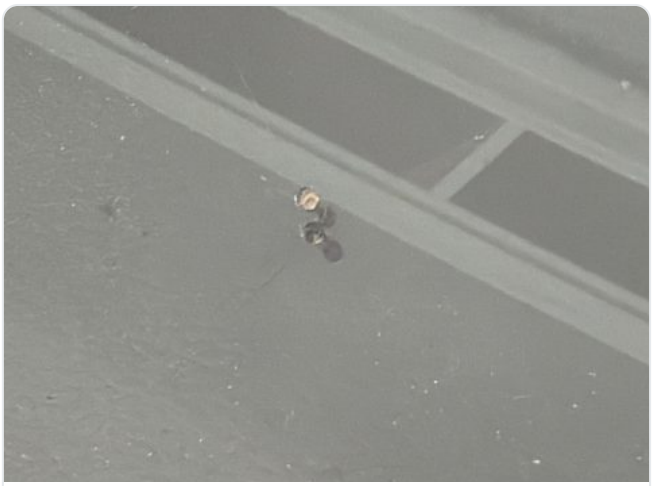
- Stoßstange vorne (Verformung, Lackschaden)
