CarOnSale

Audi A4 Avant

Differenzbesteuert (§25a UStG) · Fahrzeugstandort 59*** · Fahrzeug aufgenommen am 05.11.2026

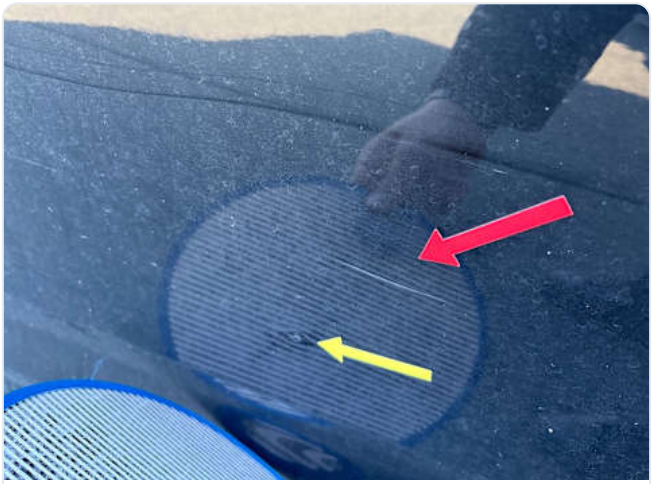
- Stoßstange vorne (Kratzer)
