CarOnSale

Volkswagen Tiguan Trend & Fun 4Motion BMT

Differenzbesteuert (§25a UStG) · Fahrzeugstandort 95*** · Fahrzeug aufgenommen am 09.11.2026

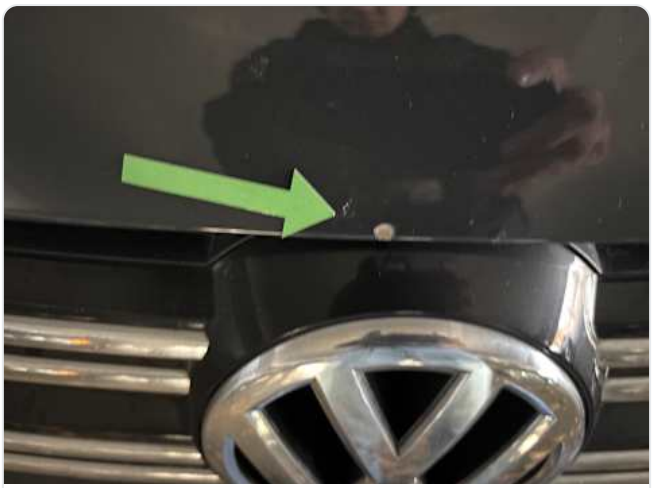
- Stoßstange vorne (Kratzer)

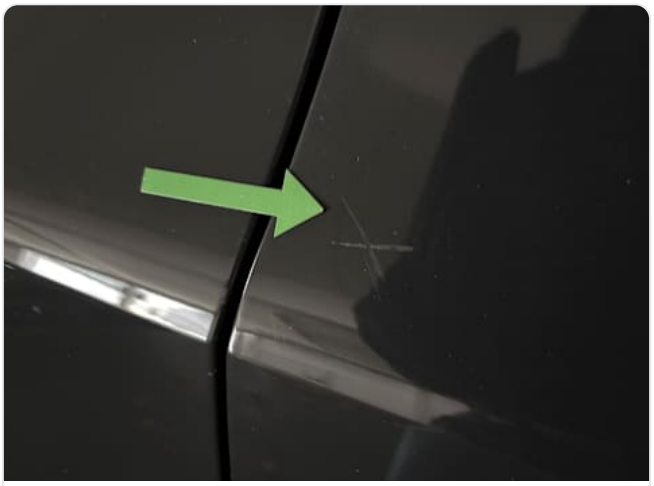
- Fahrertür (Kratzer, Rost)
