Hersteller / Typ: Volkswagen Golf VII Variant Lounge BMT

VIN: WVWZZZAUZGP573540
Kilometerstand: 146.982 km
Erstzulassung: 02.12.2015
Anzahl Halter lt. Kunde: 2
Anzahl Halter lt. Zulbesch. II: 2

Gebrauchtfahrzeugbewertung

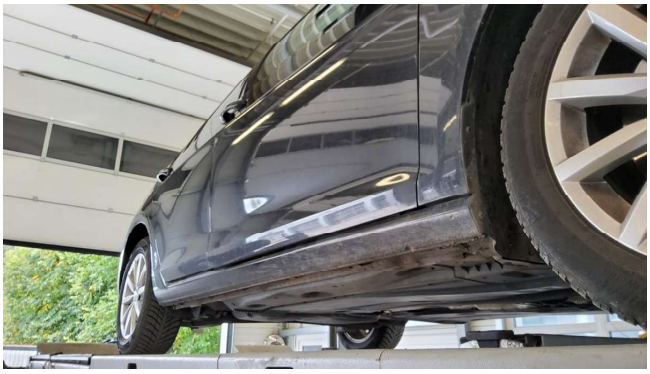
NEXEN

Reifen (Ganzjahres-Radsatz) - Vorderachse rechts - Erneuern

Reifen (Ganzjahres-Radsatz) - Vorderachse links - Erneuern

Inspektion - Fahrzeugabmeldung	
Motor - Ölundichtigkeit / prüfen (Unterhalb, Kostenerweiterung möglich)	
Reifen (Ganzjahres-Radsatz) - Vorderachse links - Erneuern (Rissig und porös)	
Reifen (Ganzjahres-Radsatz) - Vorderachse rechts - Erneuern (Rissig und porös)	
Rücksitzbank links nicht prüfbar, da Kindersitz (Kostenerweiterung möglich)	
Zwischensumme	-

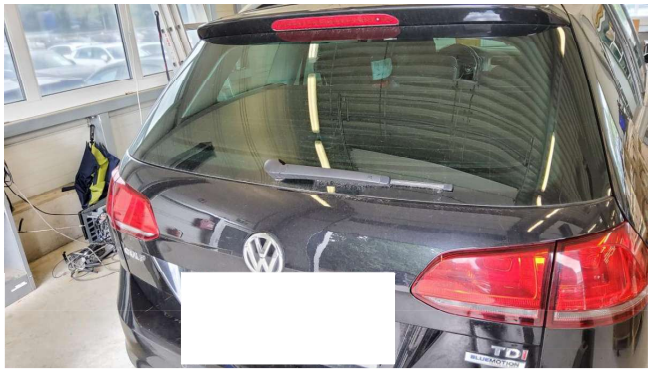
Geschätzte Kosten für optische Reparaturen

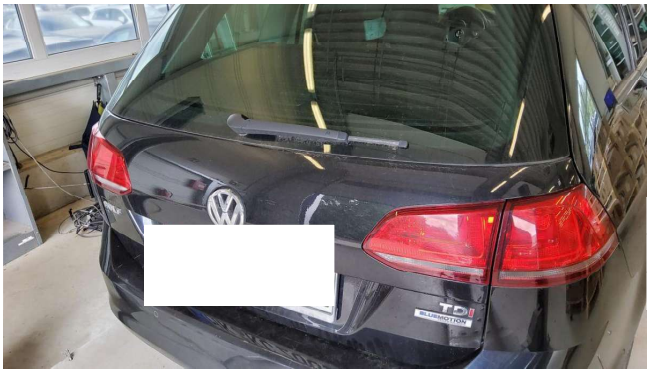
Geschätzte Kosten für optische Reparaturen

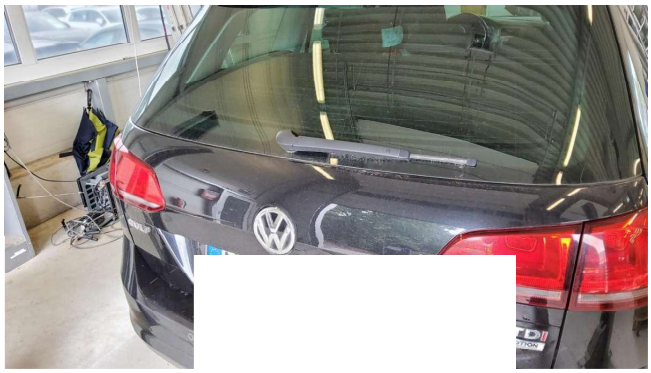
Geschätzte Kosten für optische Reparaturen

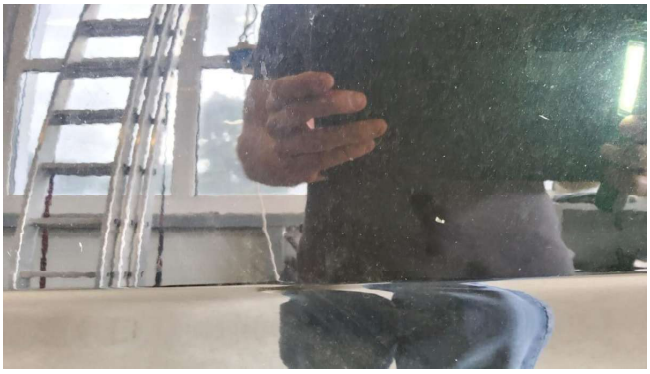
Geschätzte Kosten für optische Reparaturen

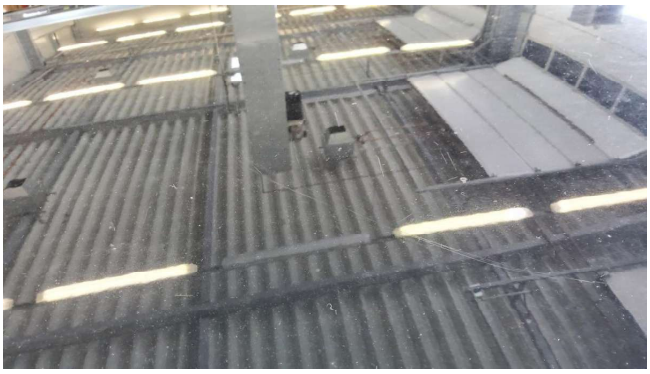
Geschätzte Kosten für optische Reparaturen

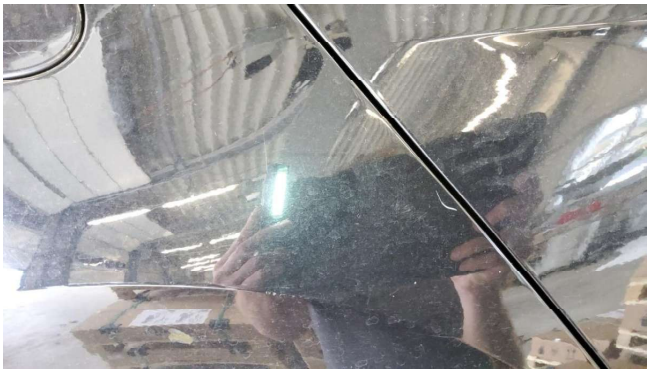
Geschätzte Kosten für optische Reparaturen

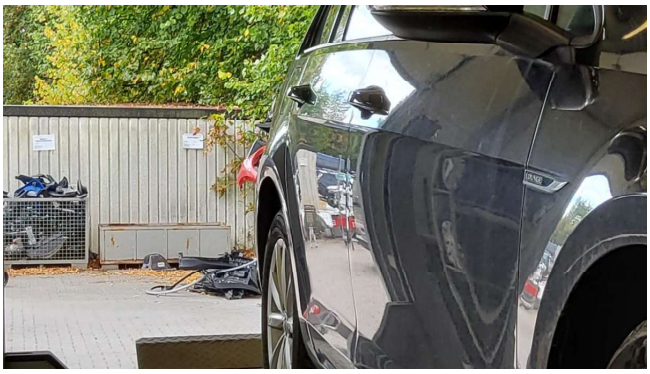
Geschätzte Kosten für optische Reparaturen

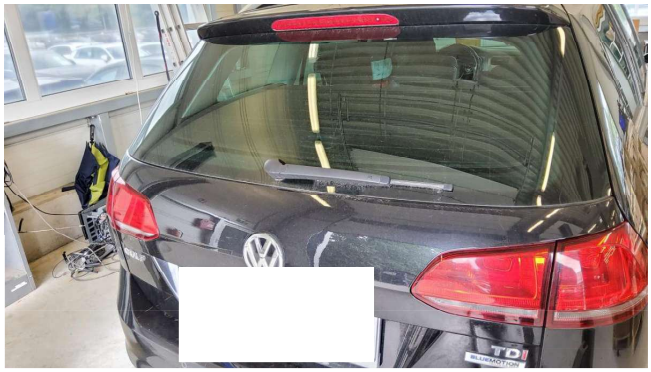
Geschätzte Kosten für optische Reparaturen

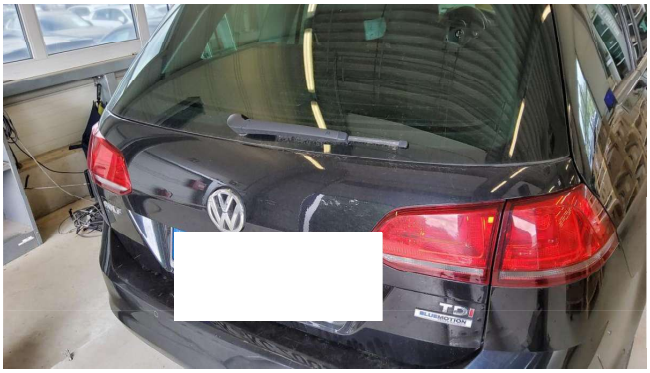
Geschätzte Kosten für optische Reparaturen

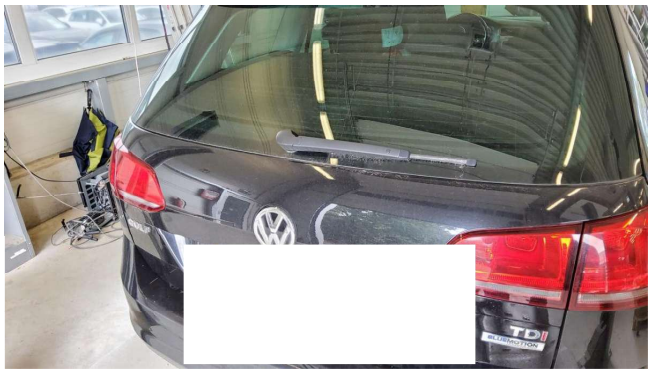
Geschätzte Kosten für optische Reparaturen
