CarOnSale

Peugeot 2008

Differenzbesteuert (§25a UStG) · Fahrzeugstandort 32*** · Fahrzeug aufgenommen am 15.09.2026

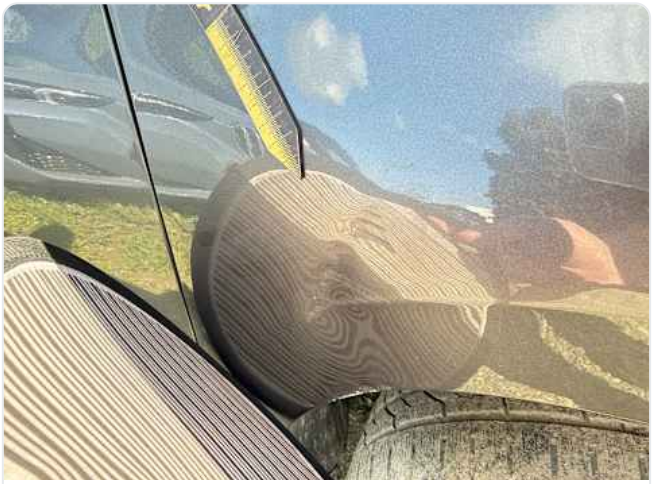
- Fahrertür (Kratzer)
