CarOnSale

Mercedes-Benz A 200 d

Regelbesteuert (Deutschland) · Fahrzeugstandort 76*** · Fahrzeug aufgenommen am 10.11.2026

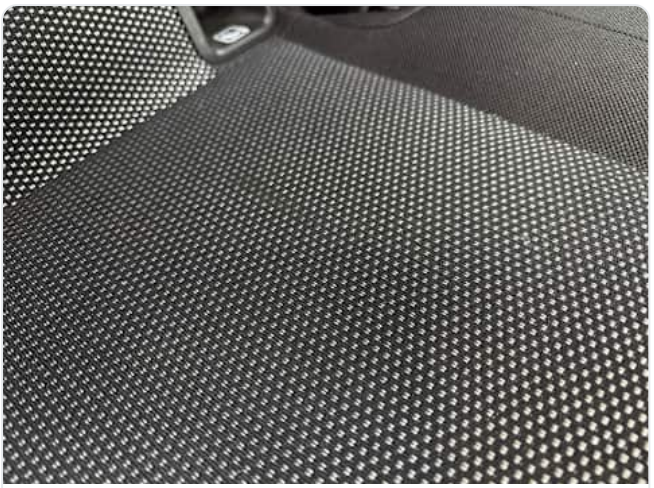
- Innenraum (Diverse Schäden, Kratzer, Verschmutzung)
