CarOnSale

Volkswagen Tiguan Sport & Style BMT

Differenzbesteuert (§25a UStG) · Fahrzeugstandort 45*** · Fahrzeug aufgenommen am 09.11.2026

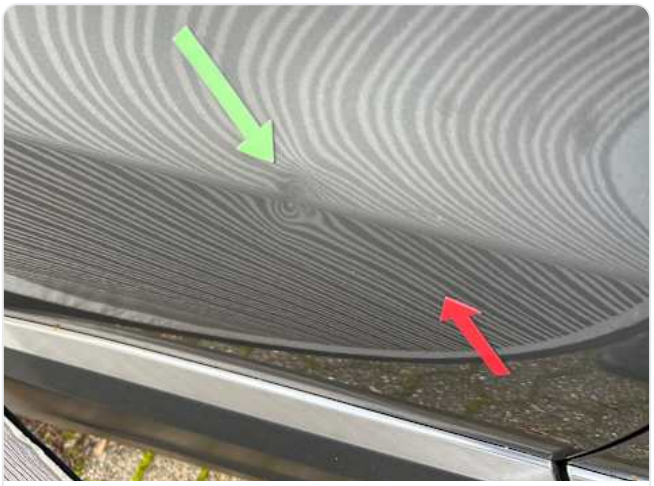
- Stoßstange vorne (Kratzer)

- Fahrertür (Kratzer)

- Beifahrertür (Kratzer)
