Volkswagen Golf Comfortline BMT

Differenzbesteuert (§25a UStG) · Fahrzeugstandort 73*** · Fahrzeug aufgenommen am 12.11.2026

Fahrzeugdaten

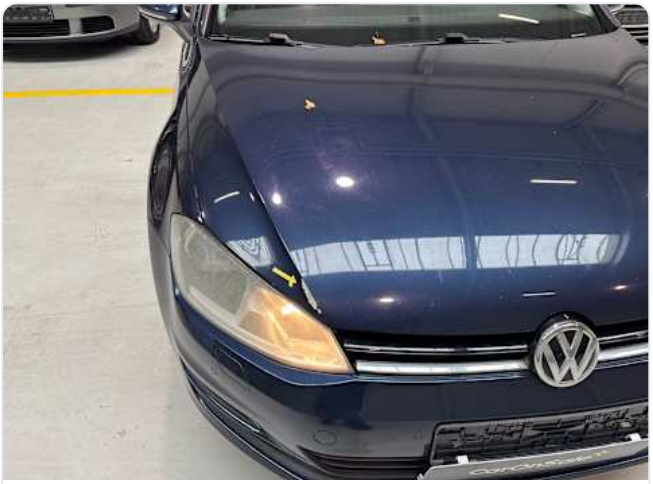
- Scheinwerfer (links) (Blind)
