CarOnSale

Hyundai i30

Differenzbesteuert (§25a UStG) · Fahrzeugstandort 38*** · Fahrzeug aufgenommen am 02.11.2026

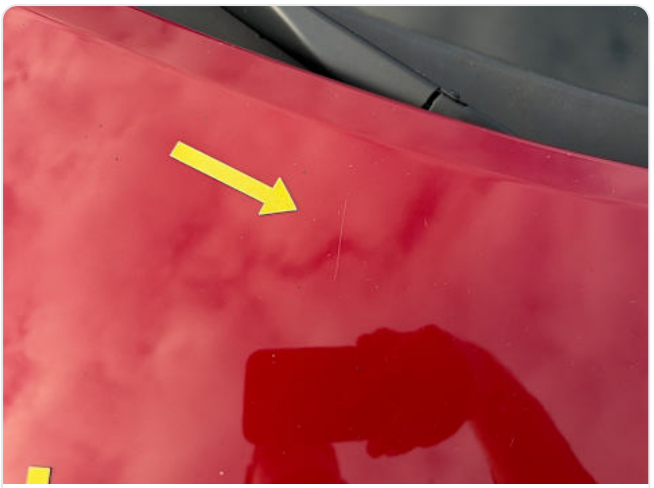
- Stoßstange vorne (Kratzer)

- Motorhaube (Kratzer)

- Rad (Kratzer)

- Beifahrertür (Kratzer)

- Türe hinten links (Kratzer)

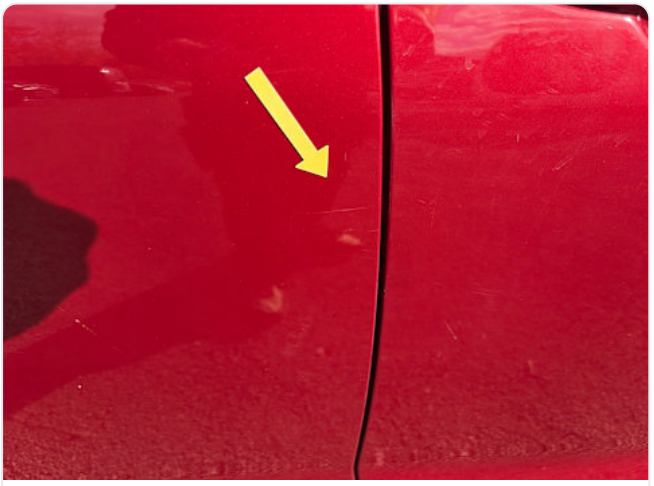
- Türe hinten links (Kratzer)

- Türe hinten rechts (Kratzer)

- Rücklicht (links) (Kratzer)

- Stoßstange hinten (Kratzer)

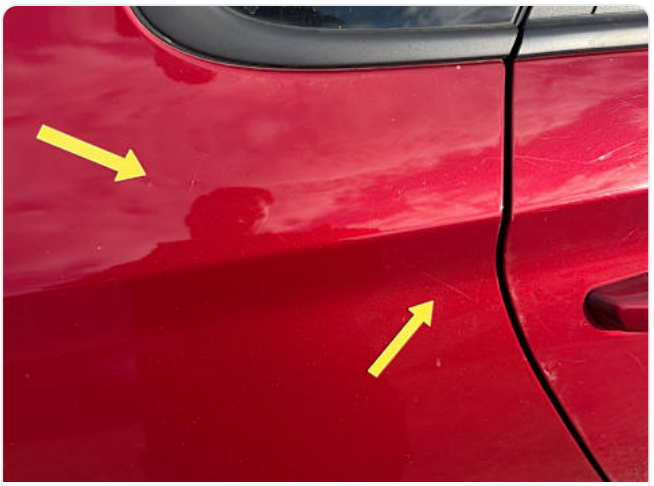
- Stoßstange hinten (Kratzer)

- Kotflügel vorne links (Kratzer)

- Seitenteil hinten links (Kratzer)

- Seitenteil hinten rechts (Kratzer)

- Heckklappe (Kratzer)
