CarOnSale

Citroen DS4

Differenzbesteuert (§25a UStG) · Fahrzeugstandort 22*** · Fahrzeug aufgenommen am 11.11.2026

07/2012	233.715km	LEISTUNG 163 PS	KRAFTSTOFF Diesel	GETRIEBE-TYP Schaltgetriebe	2

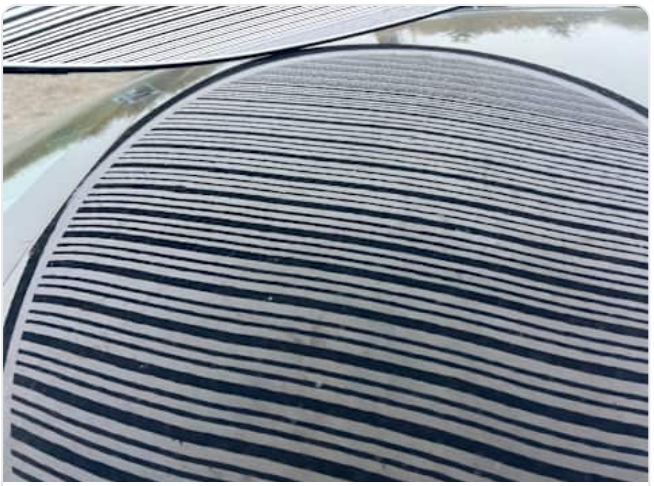
- Fahrertür (Lackschaden)
