CarOnSale

Mercedes-Benz GLC 63 AMG 4Matic

Regelbesteuert (Deutschland) · Fahrzeugstandort 97*** · Fahrzeug aufgenommen am 06.08.2026

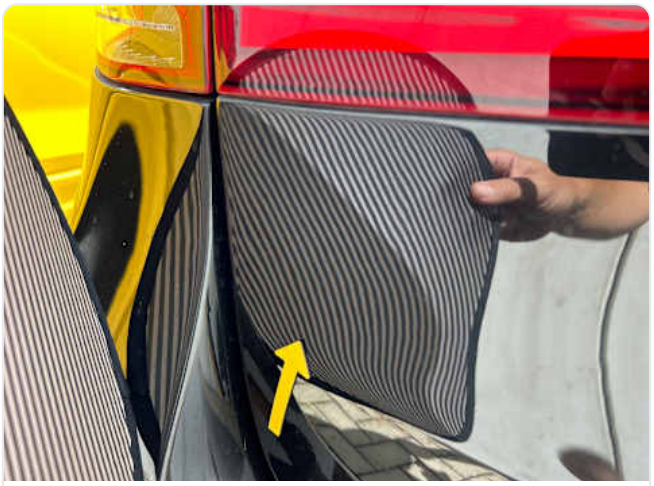
- Stoßstange hinten (Kratzer)
