CarOnSale

Opel ASTRA SPORTS TOURER+

Differenzbesteuert (§25a UStG) · Fahrzeugstandort 66*** · Fahrzeug aufgenommen am 12.11.2026

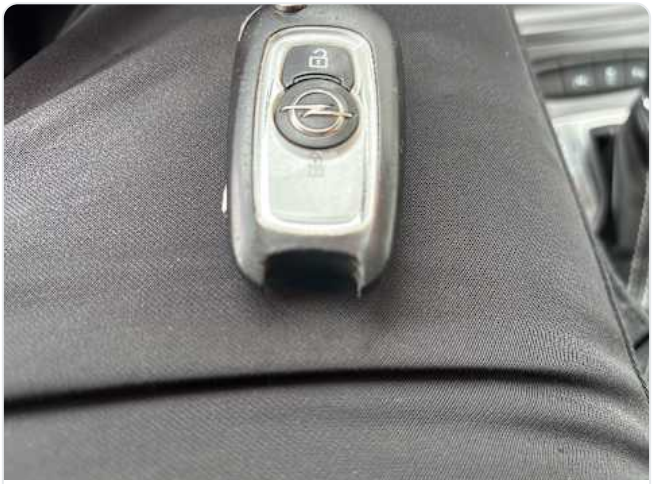
- Innenraum (Verschleiß, Kratzer)
