Skoda Superb L&K

Differenzbesteuert (§25a UStG) · Fahrzeugstandort 99*** · Fahrzeug aufgenommen am 20.10.2026

11/2016	125.734km	LEISTUNG 220 PS	KRAFTSTOFF Benzin	GETRIEBE-TYP Automatikgetriebe	4

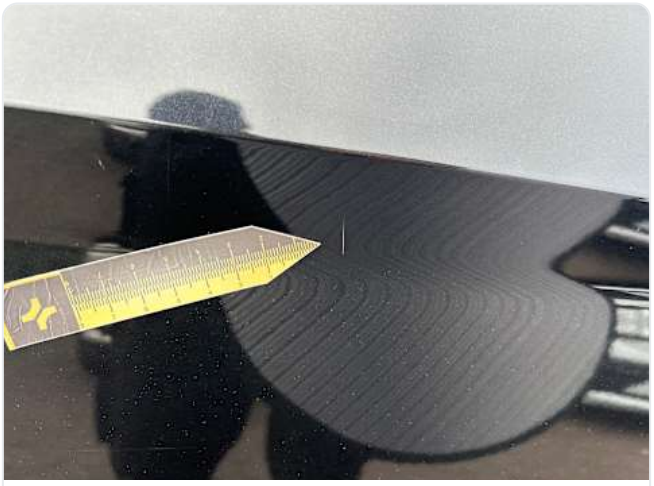
- Türe hinten links (Kratzer)
