CarOnSale

Mazda 5

Differenzbesteuert (§25a UStG) · Fahrzeugstandort 45*** · Fahrzeug aufgenommen am 11.11.2026

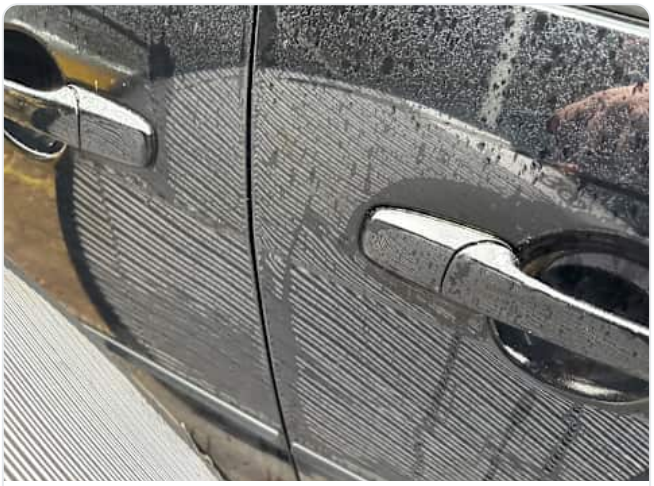
- Fahrertür (Kratzer)
