CarOnSale

Volkswagen Transporter Kombi FWD EcoProfi

Differenzbesteuert (§25a UStG) · Fahrzeugstandort 88*** · Fahrzeug aufgenommen am 12.11.2026

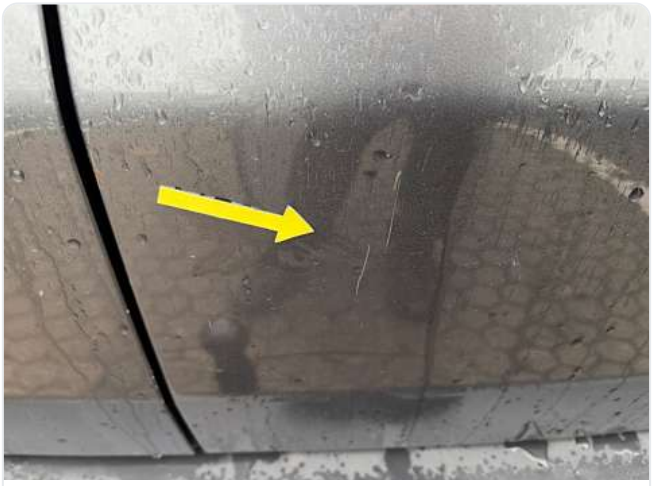
- Seitenteil hinten rechts (Delle, Kratzer)

- Heckklappe (Delle)

- Heckklappe (Kratzer)
