CarOnSale

Audi Q5

Differenzbesteuert (§25a UStG) · Fahrzeugstandort 85*** · Fahrzeug aufgenommen am 13.11.2026

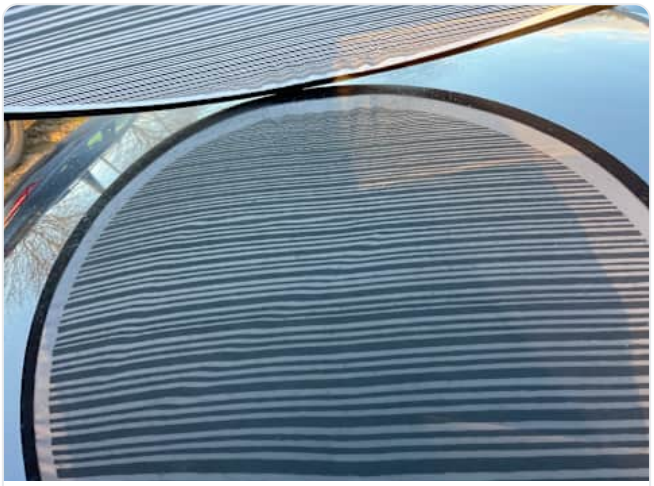
- Stoßstange vorne (Kratzer, Lackschaden)

- Scheinwerfer (links) (Blind)

- Scheinwerfer (rechts) (Blind)

- Motorhaube (Steinschlag)
