BMW 320 d

Regelbesteuert (Deutschland) · Fahrzeugstandort 97*** · Fahrzeug aufgenommen am 02.11.2026

Hinweise zum Zustandsbericht

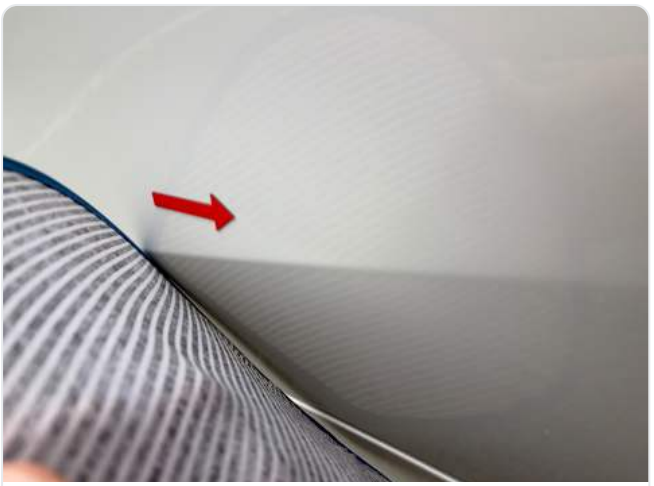
- Beifahrertür (Kratzer, Delle)
