CarOnSale

Opel Corsa Edition "111 Jahre"

Differenzbesteuert (§25a UStG) · Fahrzeugstandort 76*** · Fahrzeug aufgenommen am 05.11.2026

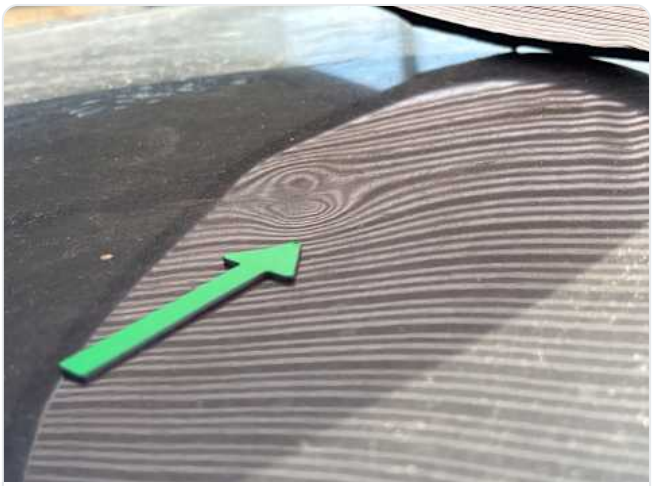
- Stoßstange vorne (Verformung, Riss/Bruch)

- Scheinwerfer (links) (Riss/Bruch)

- Scheinwerfer (rechts) (Ohne Funktion, Riss/Bruch)

- Motorhaube (Verformung)
