CarOnSale

Ford Custom 340 L1 Trend

Differenzbesteuert (§25a UStG) · Fahrzeugstandort 48*** · Fahrzeug aufgenommen am 02.11.2026

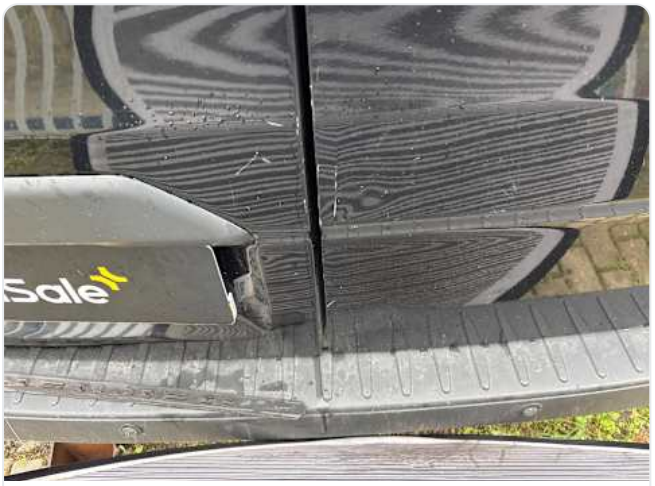
- Heckklappe (Delle)
