CarOnSale

Mini Clubman Cooper

Differenzbesteuert (§25a UStG) · Fahrzeugstandort 63*** · Fahrzeug aufgenommen am 06.11.2026

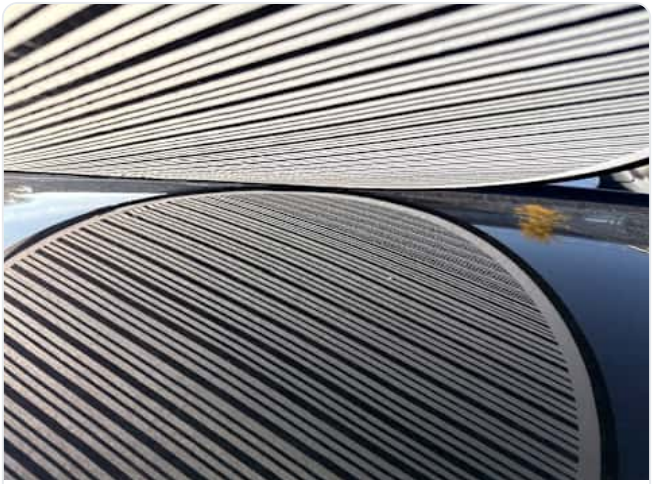
- Beifahrertür (Lackschaden, Kratzer, Unsachgemäß instand gesetz, Delle)
