CarOnSale

BMW 318 d Advantage

Regelbesteuert (Deutschland) · Fahrzeugstandort 46*** · Fahrzeug aufgenommen am 02.11.2026

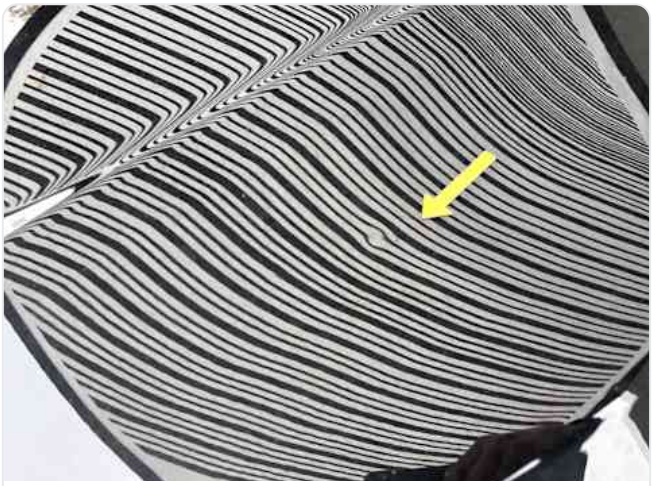
- Motorhaube (Delle)
