AUDI Q5 (FYG)(06.2020->) 40 TDI QUATTRO S LINE MILD-HYBRID 150 KW (MOTOR 2,0 LTR. - 150 KW 16V TDI) 4-TÜRIG

VIN: WAUZZZFY4P2043282

Bewertungsdetails

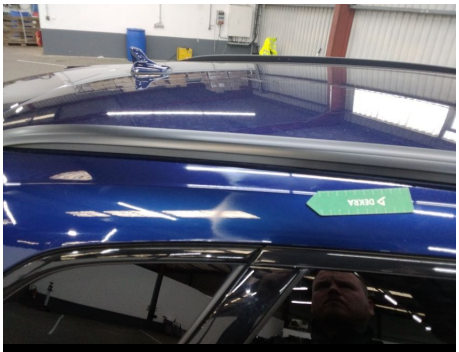
010	Tür / Hinten Links	Schlecht Repariert	Reparieren

Tür / Hinten Links / Schlecht Repariert

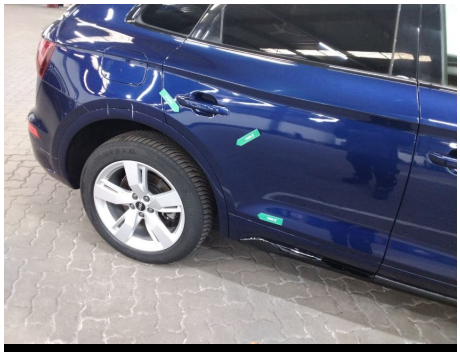
Tür / Hinten Links / Schlecht Repariert

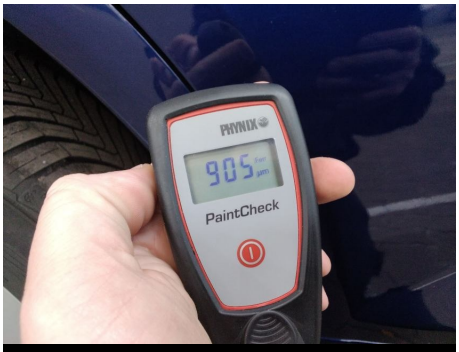
011	Kotflügel / Hinten Rechts	Schlecht Repariert	Reparieren

Kotflügel / Hinten Rechts / Schlecht Repariert

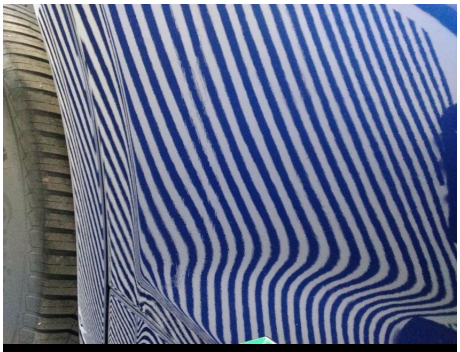
012	Tür / Hinten Rechts	Schlecht Repariert	Reparieren

Tür / Hinten Rechts / Schlecht Repariert

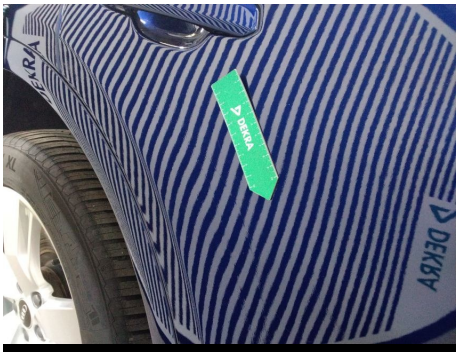
Tür / Hinten Rechts / Schlecht Repariert

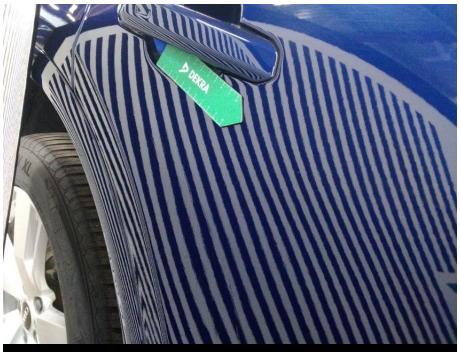
Tür / Hinten Rechts / Schlecht Repariert
