## Citroen Berlingo Multispace

EZ 08/2008 | Van | Benzin | Schaltgetriebe | 134.551km

Fahrzeug aufgenommen am: 06.08.2026

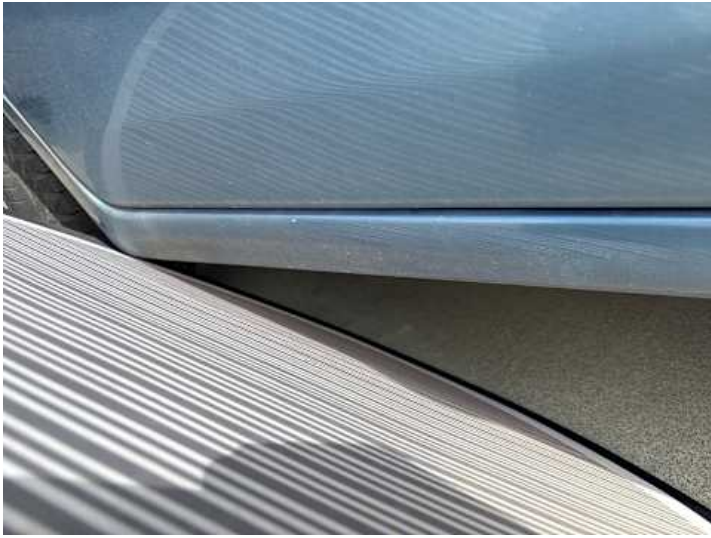
Schweller rechts (Verformung)
