## Gebrauchtfahrzeugbewertung

| Fahrzeugdaten | Hersteller<br>Skoda | | Typ<br>Yeti Ambition | | | Modell<br>1.4 TSI EU5, Ambition, (Facelift) 20.. | | | |
| | VIN<br>TMBJJ75L9F6044243 | | Aufbau<br>Sport-Utility-Vehicle | | | Anzahl Türen<br>5 | Kraftstoff<br>Superbenzin | KBA-Schlüssel<br>8004/AKR | |

## Schadensbilder

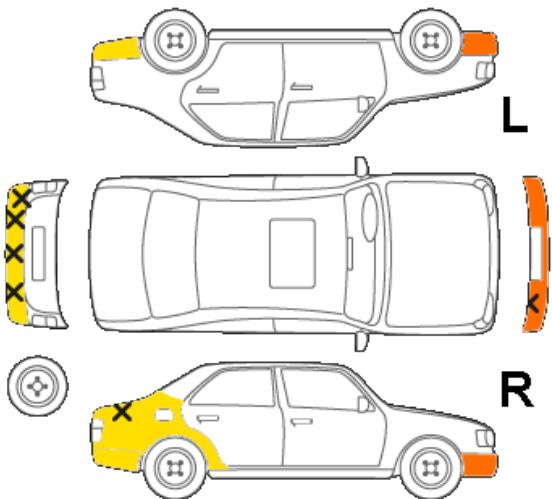
| | <div>Felge vorne links Lack ab lackieren</div> <div>Felge vorne rechts Lack ab</div> <div>Fondseite rechts - nass schleifen / polieren</div> <div>Stoßfänger hinten - Ladekante komplett</div> <div>Stoßfänger hinten - SmartRepair</div> <div>Stoßfänger hinten - SmartRepair</div> <div>Stoßfänger hinten - SmartRepair</div> <div>Stoßfänger vorne - Lackieren</div> <div>Zwischensumme</div> |
