## Nissan X-Trail Sport

EZ 03/2005 | Geländewagen | Diesel | Schaltgetriebe | 304.392km  
Besteuerung: Differenzbesteuert (§25a UStG)  
Fahrzeugstandort: 69\*\*\*  
Fahrzeug aufgenommen am: 06.08.2026

# Fahrzeugfotos

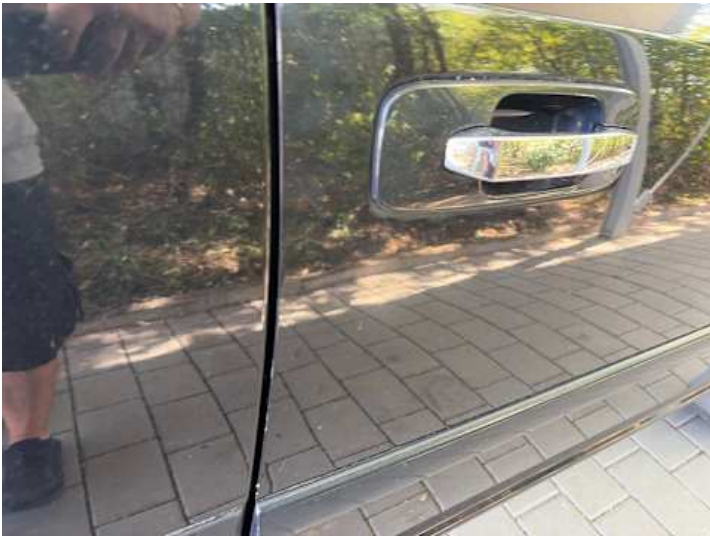
Beifahrertür (Kratzer, Delle)

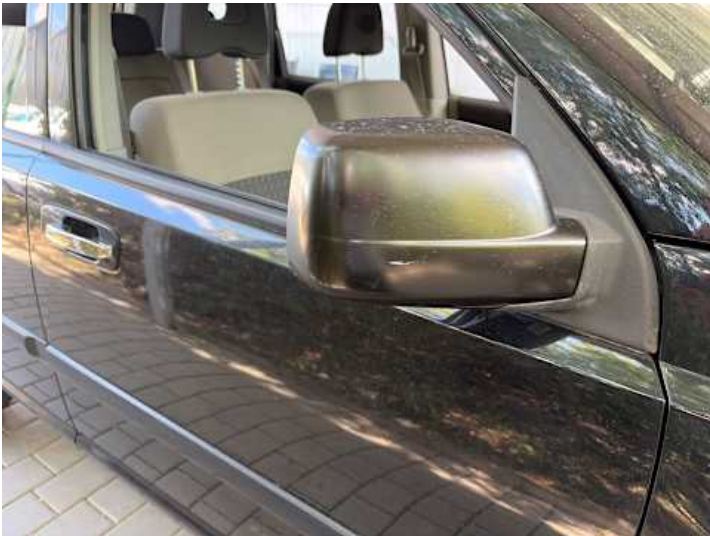
Beifahrertür (Kratzer, Delle)

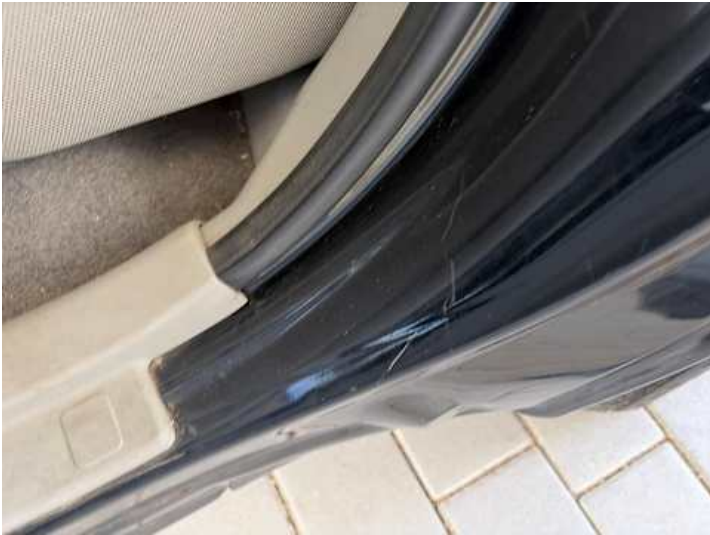
Türe hinten links (Kratzer, Delle)
