## Zustandsbericht / Minderwertgutachten

**Fahrgestellnummer** TMBLJ7NU6J5014746

| Hersteller | Skoda | Typ / Handelsbez. bzw. Modell | Karoq 2.0 TDI Style 4x4 |

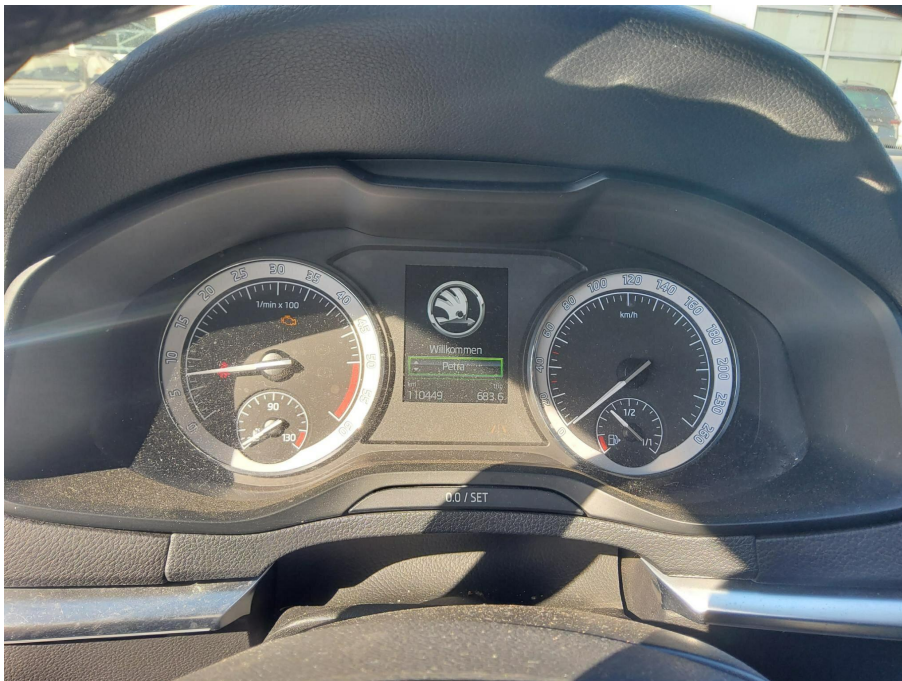
Kombiinstrument

1. Service/Inspektion - Inspektion groß überfällig, durchführen
2. Motor Motorkontrollleuchte leuchtet, prüfen und Befund festlegen, Schadenerweiterung möglich (Bild 1)
