## Toyota Yaris Hybrid Life

EZ 03/2014 | Limousine | Benzin-Hybrid | Automatikgetriebe |  
84.140km  
Besteuerung: Regelbesteuert (Deutschland)  
Fahrzeugstandort: 40\*\*\*  
Fahrzeug aufgenommen am: 06.08.2026

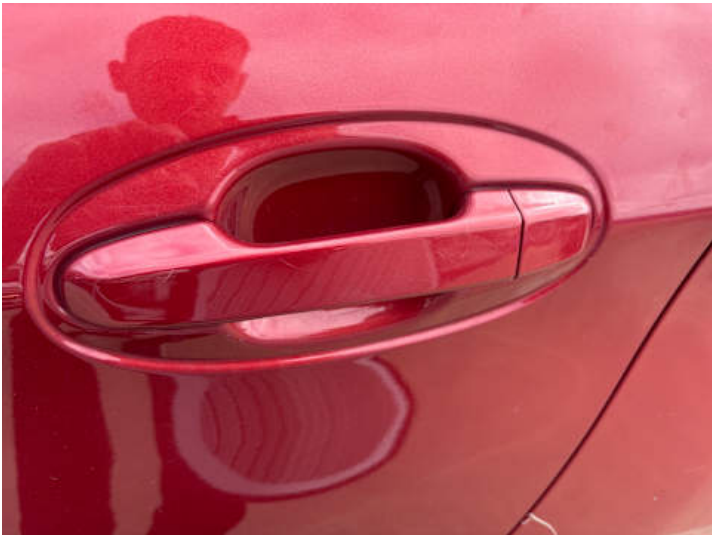
Türe hinten links (Kratzer)
