| Fahrzeugdaten | Hersteller<br>Skoda | | Typ<br>Kodiaq Sportline 4x4 | | | Modell<br>2.0 TDI EU6d-T, Sportline 4x4, 201.. | | | |
| | VIN<br>TMBLK9NS2L8014350 | | Aufbau<br>Sport-Utility-Vehicle | | | Anzahl Türen<br>5 | Kraftstoff<br>Diesel | KBA-Schlüssel<br>8004/ARV | |

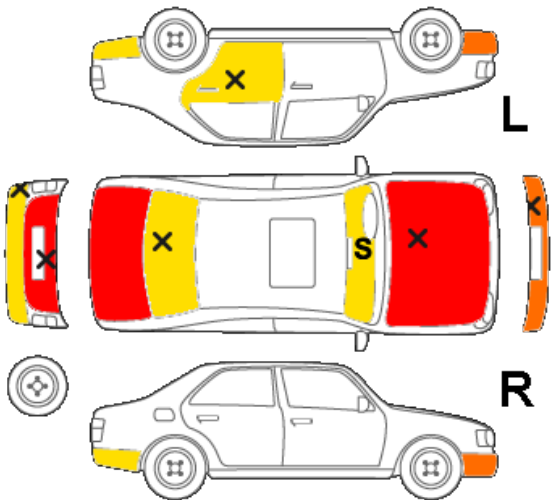
| Optischer Zustand | | | | | | | | | | | | |
|---|--|--|--|--|---|--|--|--|--|--|--|--|
| | | | | | Heckklappe - Instands. und lackieren | | | | | | | |
| | | | | | Heckscheibe - Minderwert | | | | | | | |
| | | | | | Motorhaube - Delle entfernen | | | | | | | |
| | | | | | Stoßfänger hinten - SmartRepair | | | | | | | |
| | | | | | Stoßfänger vorne - Lackieren (1) | | | | | | | |
| | | | | | Tür hinten links - SmartRepair | | | | | | | |
| | | | | | Windschutzscheibe - Erneuern | | | | | | | |

**Bemerkung zum optischen Zustand:**  
Das Fahrzeug war zum Besichtigungszeitpunkt verschmutzt, es konnte nur oberflächlich auf Schäden geprüft werden, eine Schadenerweiterung kann nicht ausgeschlossen werden.  
zu (1): Lackablösung;
