## Volkswagen Touran Trendline

EZ 01/2012 | Van | Benzin | Schaltgetriebe | 222.294km  
Besteuerung: Differenzbesteuert (§25a UStG)  
Fahrzeugstandort: 94\*\*\*  
Fahrzeug aufgenommen am: 25.08.2026

# Hinweise zum Zustandsbericht

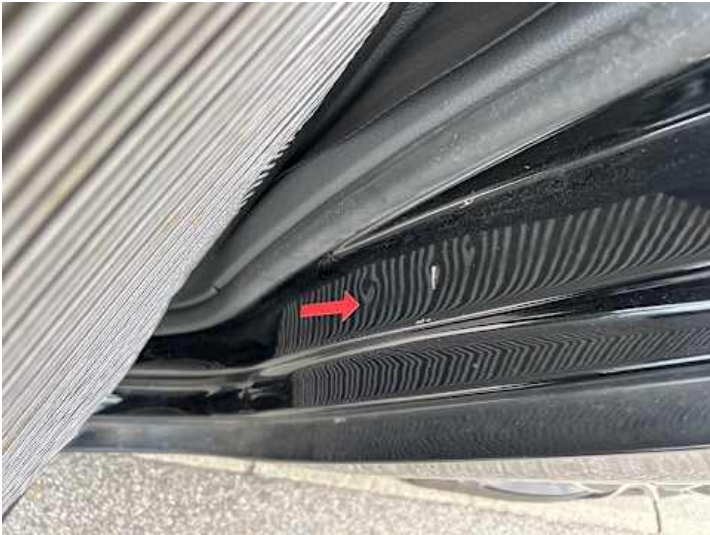
Schweller links (Kratzer, Delle)
