BMW  
2 Active Tourer (U06)

Besichtigung

## Zustand / Beschädigungen

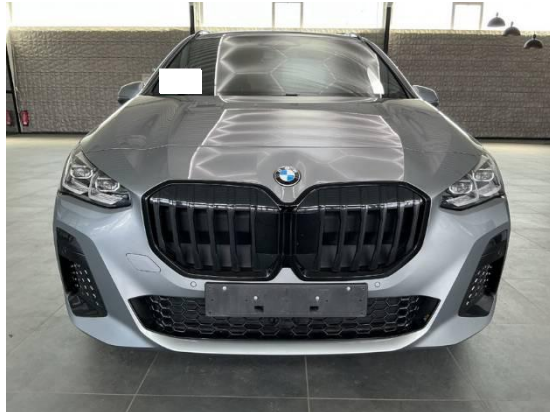
**Foto 14**

| Nr. | Bauteil | Schaden |
|---|---|---|
| 5 | Stoßfänger vorne | Art der Beschädigung: Kl.Steinschläge , Art der Reparatur: Gebrauchsspur |

Frontansicht direkt

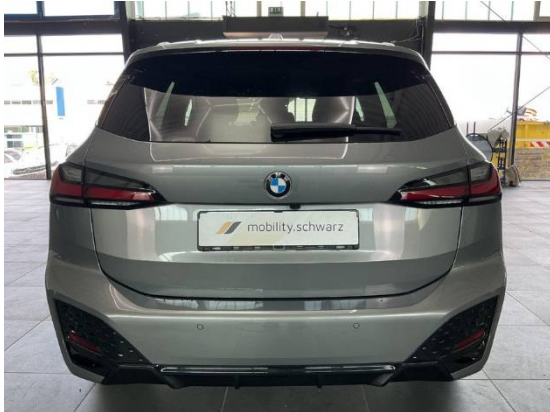
**Foto 15**

| Nr. | Bauteil | Schaden |
|---|---|---|
| 6 | Stoßfänger hinten | Art der Beschädigung: Oberflächlicher Kratzer, Art der Reparatur: Gebrauchsspur |

Heckansicht direkt

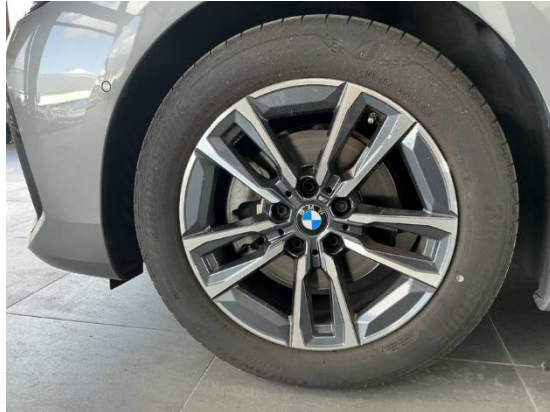
**Foto 16**

| Nr. | Bauteil | Schaden |
|---|---|---|
| 4 | Felge VL | Art der Beschädigung: Verschrammung |

Rad vorne links
