## Volkswagen Caddy Maxi Kombi EcoProfi

EZ 02/2015 | Van | Diesel | Schaltgetriebe | 117.949km  
Besteuerung: Differenzbesteuert (§25a UStG)  
Fahrzeugstandort: 53\*\*\*  
Fahrzeug aufgenommen am: 17.08.2026

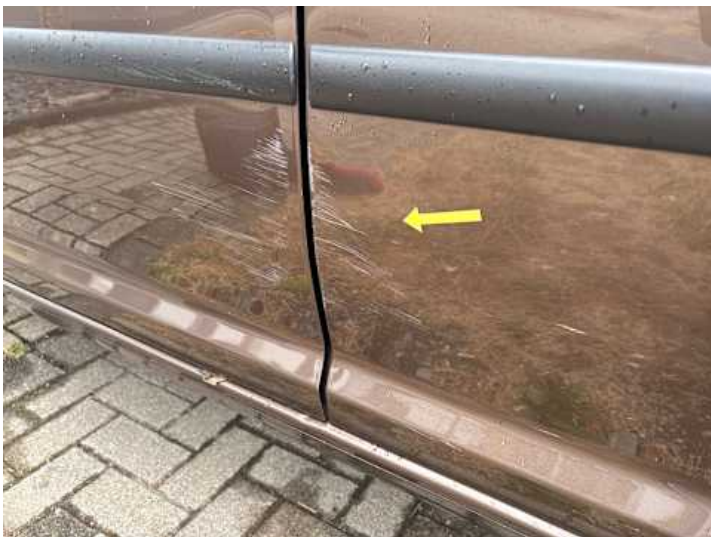
Seitenteil hinten links (Verformung, Kratzer)

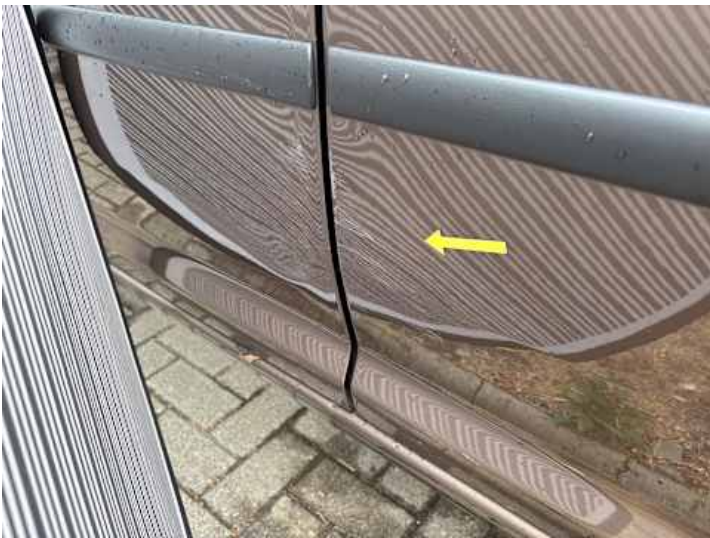
Seitenteil hinten links (Verformung, Kratzer)
