## Mercedes-Benz E 220 d

EZ 11/2018 | Kombi | Diesel | Automatikgetriebe | 143.029km  
Besteuerung: Regelbesteuert (Deutschland)  
Fahrzeugstandort: 09\*\*\*  
Fahrzeug aufgenommen am: 24.07.2026

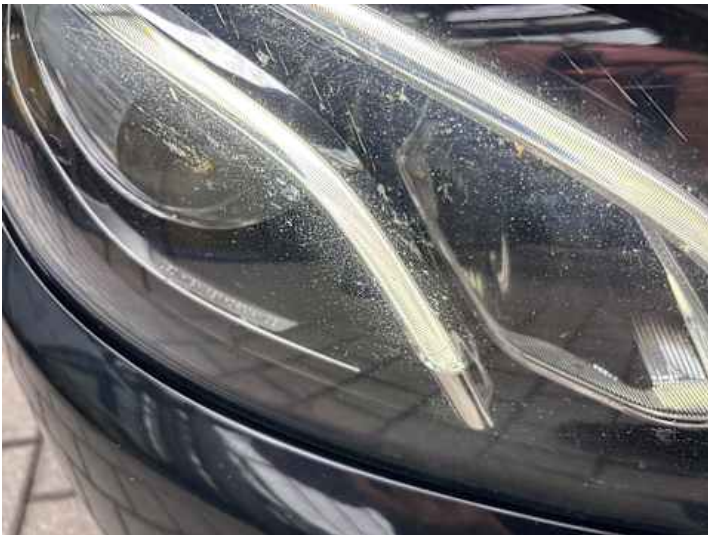
Scheinwerfer (rechts) (Steinschlag)
